2018-3 Renovatie SMV 25CL – deel 1

Babbels 2019-1 restauratie SMV 25CL - deel 2

Babbels 2019-2 restauratie SMV 25CL – deel 3

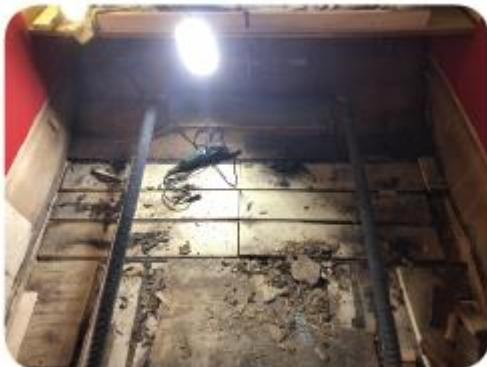
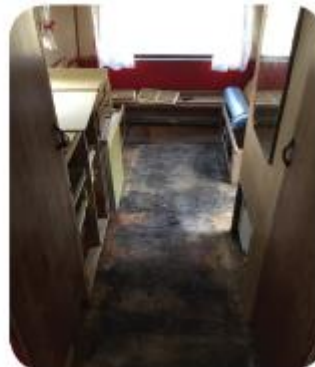
In ons restauratieplan stond beschreven dat we zouden beginnen met het verwijderen van de vloer aan de achterzijde. In het vervolgtraject moet je natuurlijk veelal ook aan de binnenkant werken. Dan is het alleen maar goed als je een stevige 'verse' of tijdelijke vloer onder de voeten (en knieën) hebt. Houd er rekening mee dat de SMV tijdens het gehele proces op vier stevige driepoten staat. Dit om vervorming van de opbouw zoveel mogelijk te voorkomen. De demontage kon beginnen en dat viel eigenlijk in tijd niet tegen. Banken er netjes uitgehaald, tafel weg zodat je ruimte hebt om later netjes de nieuwe vloerplaten te kunnen leggen op de nieuwe vloerspanen natuurlijk. Meten is weten want ook een SMV kent eigenlijk geen vaste maten, iets waar je rekening mee moet houden met het later weer opbouwen van het interieur. In de praktijk kan het gangpad aan de voorzijde maar zo twee centimeter breder zijn dan aan de achterkant. Niet proberen te corrigeren want dan past de rest van de gedemonteerde delen absoluut niet meer.

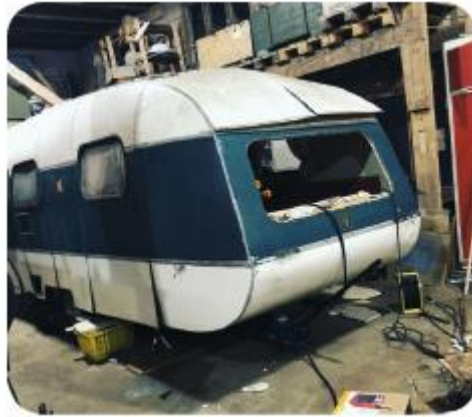
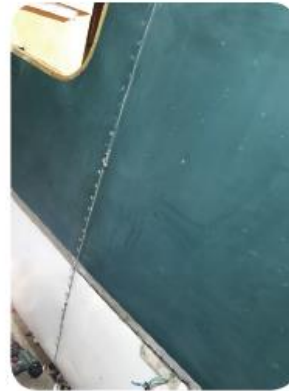
met de laatste paar tikken. Dit spijkeren vraagt concentratie, geduld en tijd. Juist die tijd moet je je gunnen om later niet allemaal oneffenheden in de plaat te hoeven wegwerken. Maar toch gebiedt de eerlijkheid aan te geven dat ook hier het niet altijd goed is gegaan. Gelukkig viel de schade mee en gewoon accepteren! Waar niet gewerkt wordt, worden ook geen fouten gemaakt. Na het vasttikken van de beplating op de spanten kunnen de platen aan de onderzijde worden gebogen over de nieuwe spanten. Doordat de aluminium vloerplaten al eerder op de spanten waren aangebracht vallen de zijplaten dus over de onderbeplating. Een situatie die niet origineel is maar constructie technisch beter is doordat neer druppelend water niet meer zijn weg kan vinden om binnen te dringen tussen de zijbeplating en de vloerbeplating. Kenners onder de lezers weten dat de originele bevestiging van de zijplaten op de vloerplaten is met vergrote kans op lekkage.

Voor de montage van de platen op de nieuwe spanten is, en hoe kan dat ook anders, gebruik gemaakt van de bekende originele aluminium spijkertjes welke een tijdje geleden in bulk zijn aangeschaft. Nieuwe kit op alle hechtingspunten spreekt natuurlijk voor zich. Hierbij is gebruik gemaakt van butylband en butylkit. Dit laatste om goed te kunnen afdichten op de plaatsen waar je butylband niet kunt aanbrengen. Bij het voormeten van de beplating bleek ook deze weer exact op zijn originele plaats te zitten, waardoor de bestaande spijkergaatjes netjes boven elkaar uit kwamen. Kwestie van "hamertje tik" en de platen zaten netjes vast op de nieuwe spant. Ik schrijf dit nu wel maar daar komt, om het netjes en zonder beschadigingen te doen, best nog wel wat bij kijken. Een paar vuistregels zijn dat er circa 1 cm voorgeboord moet worden met 2 mm om het spijkertje zijn weg recht in het hout te vergemakkelijken. De spijkertjes nooit helemaal met een hamer tot tegen de plaat tikken omdat de laatste paar millimeter met gevoel en met behulp van een stukje speciaal gereedschap "aan" getikt moeten worden. Dit alles om te voorkomen dat de hamer de plaat zou kunnen beschadigen

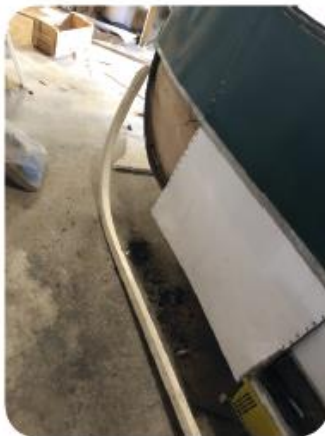
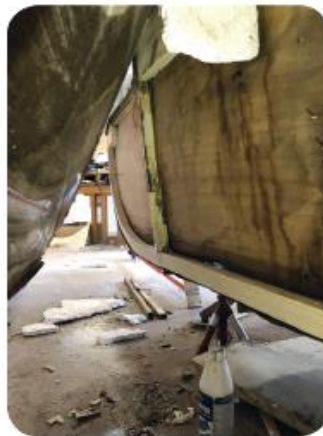
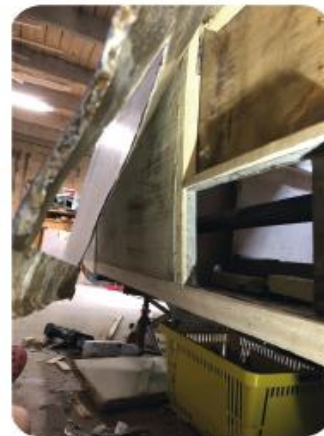
Volgens het restauratieplan is de voorzijde aan de beurt waarbij als eerste de keukenzijde onder handen is genomen. Deze beslissing is gemaakt omdat de deurzijde, met name de deur zelf als ook de twee deurspanten, echt wel slecht bleken. In de tussentijd zijn tijdsmomenten gebruikt om de mal voor de voor-contourspanten te maken. Het buigen van deze spanten was dus relatief snel gebeurd. We waren verbaasd wat er tevoorschijn kwam na het wegnemen van het voorraam. Het demonteren van het voorraam ging snel omdat het rubber in verregaande staat van ontbinding was. Een scherp stanley mes gleed met behulp van een weinig remreiniger pijnloos door het oude rubber. Gevolg.... gedeeld rubber en een ongeschonden raam "in de hand". In het vizier kwam een werkelijk nieuw origineel raamkozijn. Geen enkel spoor van vocht en de fabrieksaantekeningen nog leesbaar op het zachtgele hout. Werkelijk ongekend.
