## 2019-1 Sleutelen aan de onderkant van een SMV

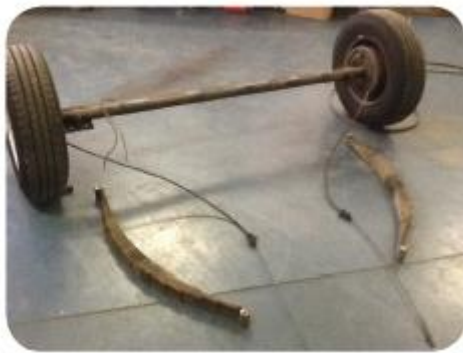
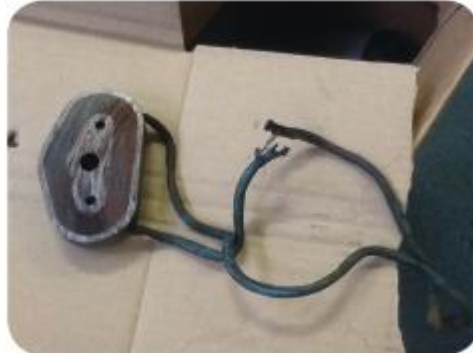
Ik keek ook nog even onder de caravan en zag veel roest op beide veren, wat resulteerde dat deze niet veel konden veren. Ook vond ik dat de caravan behoorlijk achterover hing. Dat komt wel goed als je de auto ervoor wat zwaarder belast, maar dat is de bedoeling niet.

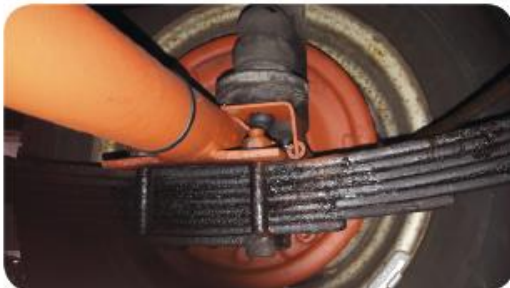
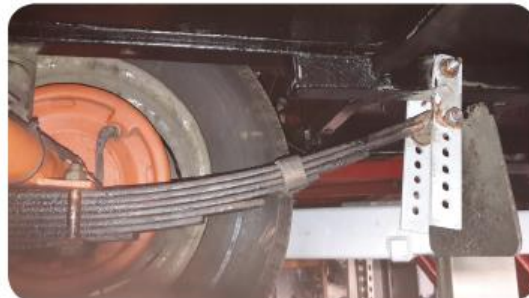
Bijgeleverde foto's geven aan wat ik bedoel. Ook heb ik rubbers aangebracht om de vering wat te ondersteunen zodat deze niet te ver doorslaat. Al met al toch wel een hoop werk geweest. Maar, beloofd is beloofd. Bij de proefrit die erop volgde bleek dat de caravan iets te goed remde. Ik had hem iets te fijn afgesteld. Dat moet dus opnieuw gebeuren in overleg met ander SMV-lid. Ook de gever in de trekboom kan een probleem zijn en moet weer afgesteld worden. Een klusje voor de komende sleuteldag?!

Eerst maar de beschermde laag van onderkant nalopen. Nou, dat werd een hele klus. Al het losse er afgestoken met een plamuurmes en staalborstel, daarna met een luchtspuit alles schoon en stofvrij gemaakt. Daarna ongeveer 2 kilo Bitac erop aangebracht, waarbij ik de kale stukken twee keer in gesmeerd heb. Het zag er weer perfect uit. Toen de opgeknapte as plus veren weer op z'n plaats gemonteerd en de remmen afgesteld en getest. Ook de handrem afgesteld nadat ik de kabels gangbaar heb gemaakt. Belangrijk is dat eerst de gewone rem wordt afgesteld, waarbij de handrem zo los mogelijk is en daarna pas de handrem afstellen. De caravan van de brug in de laagste stand vanwege de hoogte. Buiten zou ik de vering wat hoger zetten achter zijn auto. Niet zo moeilijk, gewoon de veerbouten in een ander gat steken. Wel even een krik gebruiken!! En dan maar kijken hoe het geheel staat op een vlakke ondergrond.
