Babbels 2020-1 Renovatie van SMV 10 bouwjaar 1963

Babbels 2020-2 Renovatie van SMV 10 bouwjaar 1963

Babbels 2020-3 Renovatie van SMV 10 bouwjaar 1963

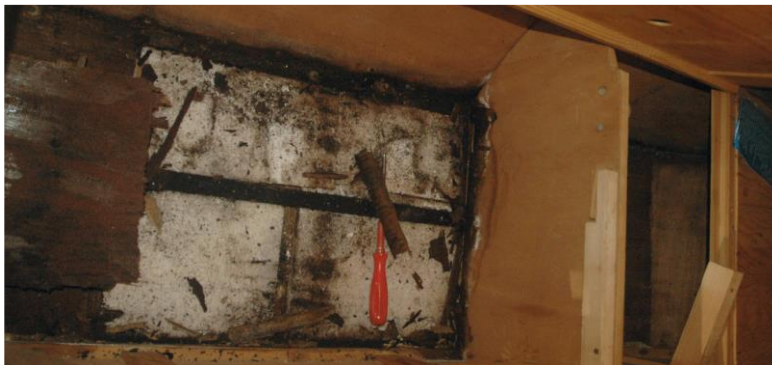
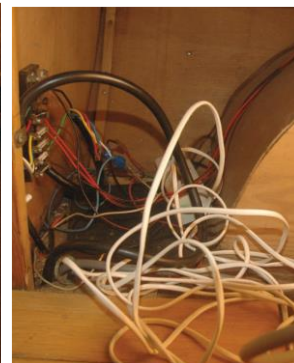
Toen het demonteren van het interieur begon, werd al snel duidelijk dat de bodem nat en verrot was. Zwart hout is meestal niet echt wat je wilt zien tenzij het Ebbenhout is. Kortom, het zwarte hout was nat en zacht als een spons. Sommige stukken verpulverden bij de eerste aanraking. De elektra draden die langzaam tevoorschijn kwamen, wisselden regelmatig van kleur of dikte. Er liepen zelfs draden die nergens op aangesloten waren. Een aantal draden was aan elkaar verbonden met kroonstenen, plakband of aan elkaar geknoopt. Er waren meerdere mogelijkheden om een accu aan te sluiten; tenminste dat denken wij. Zekeringen waren er wel voor 12 volt maar 220 volt hebben wij nog niet gevonden. Kortom, de elektrische installatie moet in zijn geheel worden vervangen.

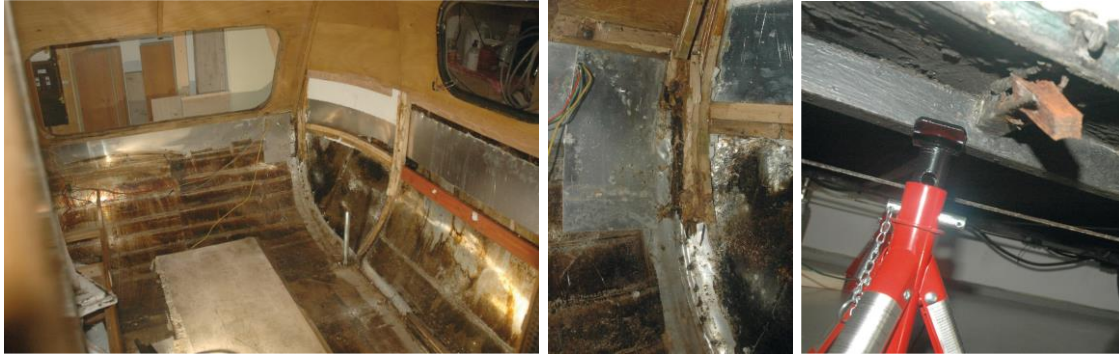
Met het slopen van de vloer en balken kwam het aluminium te voorschijn (onderbeplating) die op de plekken van het stalen chassis was weggerot. De slotbouten die door de houten balk en chassis behoren te zitten, waren op sommige delen doorgerot. De bouten die nog over waren ben ik met de slijpschijf te lijf gegaan. Toen eenmaal de bouten met een doorslag naar buiten werden geslagen, kwam het chassis ook op sommige plekken naar beneden en bleek totaal verrot. Sommige stalen balken zijn, door het hout wat er in is gestopt om het regenwater tegen te houden, drie maal dikker geworden.

Dit betekent dat de gehele SMV 10 vernieuwd dient te worden. De 57-jarige ouwe heeft in die jaren een aantal veranderingen of reparaties in het interieur gekregen. Het terug bouwen naar originele staat zal dus een bijna onmogelijke klus worden. Het streven is om er een fijne caravan van te maken met zoveel mogelijk originele trekjes. Dit geldt ook voor de kussens en bankbekleding die we vonden. Er zitten maar liefst drie verschillende soorten motieven en kleuren stof over elkaar verwerkt. Het wordt al een gigantische uitdaging om de SMV 10 weer veilig op de weg te krijgen. We hebben namelijk nog niets gezegd over de remmen. Hoewel, we kunnen één ding zeggen over de remmen: "Die doen het niet!". Dat geldt trouwens ook voor het dimlicht en de remverlichting. Kortom, het is een wrak waar ik me helemaal op kan uitleven!

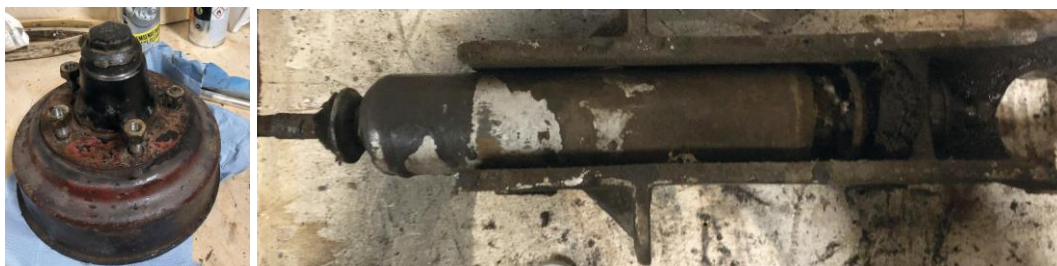
Duidelijk was dat het frame op sommige plaatsen gelast moest worden. Ja stoer maar ik heb nog nooit gelast. Dus eerst maar eens op zoek naar een lasapparaat. Mijn collega's adviseerden een Mig apparaat te kopen. Omdat het lasapparaat er niet meteen was, keek ik eerst wat er allemaal nog meer aan zo'n frame zit. Ach ja natuurlijk remmen, die willen misschien ook wat aandacht. Al snel was ik aan het sleutelen en kwam de remtrommel los. Nu heb ik niet veel verstand van remmen maar alles was zwart. De remschoenen zaten helemaal onder de rommel, smeer en bagger en waren zelfs niet meer zichtbaar. Het resultaat van een avond baggeren en poetsen was weer wat kleur en zichtbare remschoenen. Als alles zo vervuild is dan moet ook alles 'open'. Zo ook de schokbrekers en de oplooprem. Alle schokbrekers bleken eigenlijk stalen stokjes in een buisje. Kortom weer een nieuwe uitdaging om passende schokbrekers te kopen.

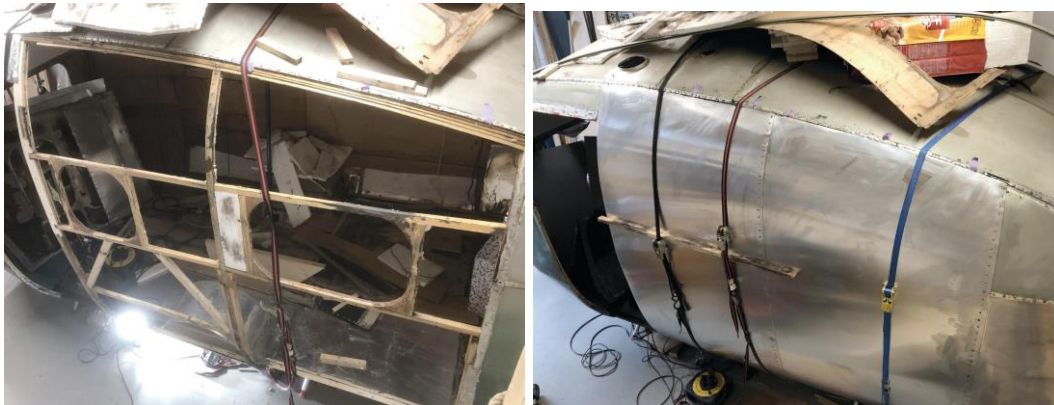
De aluminium panelen naast de deur waren ooit eens betrokken bij een botsinkje. Er zat een scheur van de achterkant van de caravan tot aan de deur. Deze schade was redelijk zichtbaar gerepareerd en ik vond dat zo'n zichtbare reparatie makkelijk kon worden vervangen met de nieuwe aluminium platen. Een DSF lid belde me op om te melden dat er iemand een mooie deur aanbood op Marktplaats, hij kon mij vertellen dat het vervangen van zo'n aluminium plaat "even afzagen was en spijkeren maar". Dus dat klonk best hoopvol laat ik maar zeggen. Nu ken ik het DSF lid een beetje je weet nooit of hij het serieus meent, inmiddels weet ik dat er toch iets meer bij komt kijken! Er schijnt ook nog ergens een spatbord in te zitten dat gemaakt moet worden. O ja, er moesten ook nog twee ramen in de platen gezaagd; die vormden zich er niet vanzelf in. Nou de eerste nieuwe plaat was - gezien mijn enthousiaste wijze van werken - na vier keer te hebben gezaagd, geknipt en aan de slag met een slijpschijf, te kort. De tweede versie ging aanzienlijk beter.
