Babbels 2012-2 Renovatie SMV34LSR Kokerbalken controleren

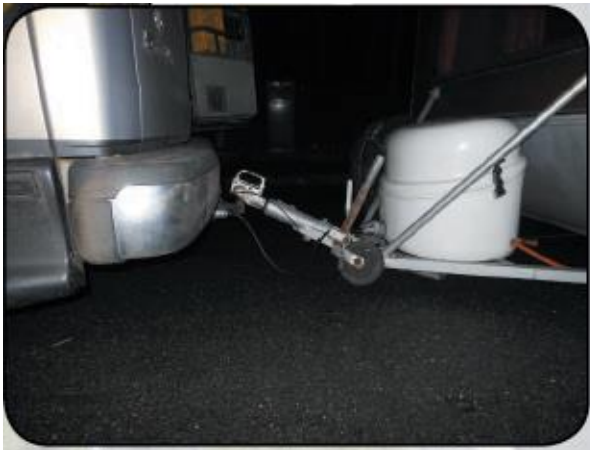
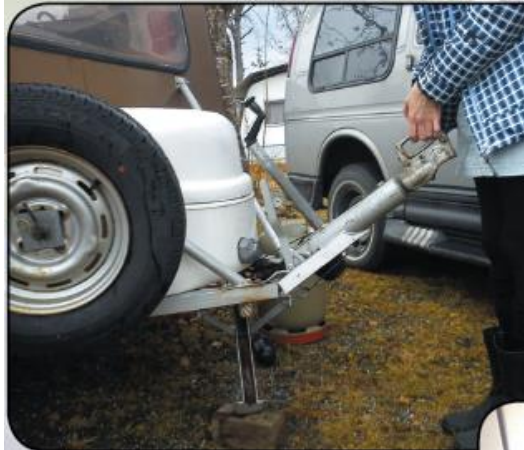
Ik ben op de linkerbaan een vrachtwagen aan het inhalen als ik opeens een gigantisch lawaai en gekrijs achter me hoor. In de spiegel zie ik een vonkenregen in de invallende duisternis. In een flits zie ik de vrachtwagen knippen met alles wat hij heeft, de cruisecontrol heb ik al afgetikt, alarmlichten aan en op weg naar de vluchtstrook. Hierover rijdend zie ik na 50 meter een uitvoegstrook naar een kleine, onverlichte parkeerplaats. Het gekrijs van de SMV houdt aan en ik sta na 100m stil zonder de rem aangeraakt te hebben. Ik stap uit in het donker en in een oorverdovende stilte. Het probleem is snel duidelijk, de SMV staat op zijn neus. Beide kokerbalken van de dissel zijn gebroken, het enkele voorste uitdraaipootje heeft over het asfalt gesleept en de caravan en bus van 2800 kg tot stilstand gebracht. Hij ziet er heel zielig en gepijnigd uit.

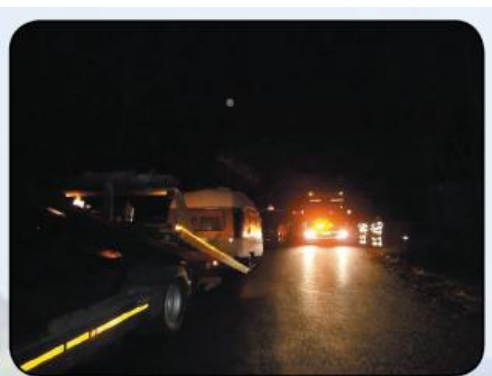
Wel heel veel transportgeweld voor zo'n klein knuffeltje

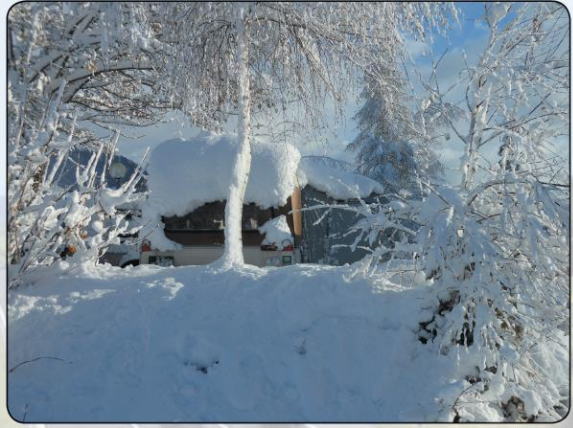
Alles is dus wonderbaarlijk goed afgelopen omdat de bovenkanten van de kokerbalken nog net heel gebleven zijn. Hierdoor kan de caravan in ieder geval achter de auto aan blijven sturen en gaat hij niet zelfstandig op de Autobahn zwerven, want dan zou er echt niets van overblijven. Na afloop van de vakantie zorgt de ANWB voor transport naar een reparatiebedrijf in Nederland, maar hij arriveert tijdens Kerst bij de verkeerde garage.

Het goede bedrijf kan er een nieuwe dissel onder maken en zou hem ook mooi kunnen spuiten. Achteraf blijkt dat de kokerbalken geheel door zijn en dat hij alleen is blijven hangen op het typeplaatje. Het is wel lastig dat de afgebroken dissel nou net het ingeslagen serienummer bevat. Daar zal de reparateur wel wat aan moeten meewerken.

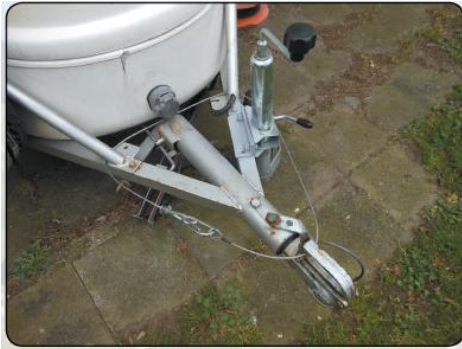
Met tijdelijk veiligheidskabeltje

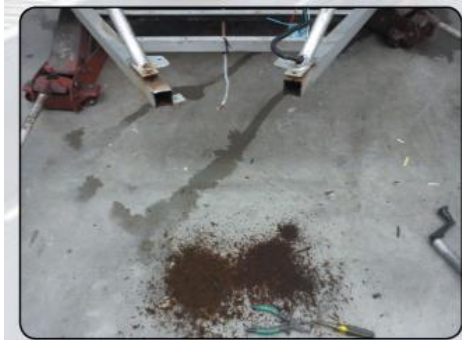
Bij aankomst bij dit bedrijf bleek tot mijn verbazing de gehele driehoek (dissel, remhendel en neuswiel) verdwenen. Tevens zat er een gat in de mooie, nieuwe disselbak, recentelijk gemaakt door SMV-lid. Doordat je deze onderdelen niet meer kunt verkrijgen zijn zou dit eigenlijk een total loss van de caravan betekenen. Gelukkig is hij goed getaxeerd. Verder had ik de drukopnemer en disselkop op de camping uit voorzorg al verwijderd en bewaard. Navraag van de ANWB bij de Oostenrijkse zusterorganisatie OMTC leerde dat volgens de lokale sleper de dissel bij het ophalen van

Zonder dissel en met veel houtresten

Toen kon de reparatie echt beginnen. Ik zou alles voorbereiden voor het laswerk door de vakman. Het bleek dat SMV in 1973 de kokerbalken vulde met enkele stukken hardhout, om te voorkomen dat ze door de bouten zouden samenknippen. Dit vormt natuurlijk niet de meest professionele oplossing. Immers, hout neemt vocht op en dan gaan de balken rotten. Precies op de eindstukken van het hout was de dissel doorgescheurd. Het verwijderen van de houtresten gaf nog een heel werk. Vervolgens werden er kokerprofielen in de oude balken geslagen (zie foto), waarna men er nieuwe buizen overheen schoof en deze vast laste. Nu is de dissel dus twee keer zo sterk als origineel. Toch besloot ik voor de eerste rit naar Tirol maar een kabeltje van 13 mm te maken, dat ik achter de schuine buizen en door de disselvergrendeling haalde, zodat de caravan altijd de auto blijft volgen. Ik gebruik dus geen handrembrekkabel meer (in Duitsland hoeft dat sowieso niet). Het is natuurlijk heel vreemd om bij breuk de caravan met de handrem midden op de weg stil te zetten. Dan weet je honderd procent zeker dat er een ander tegenaan rijdt.

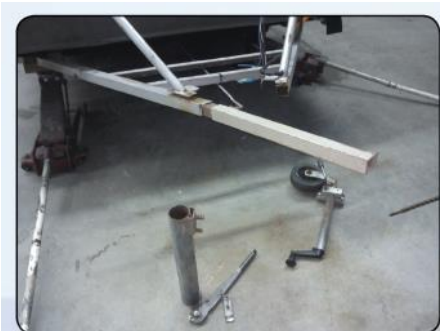
Koker erin en koker er overheen

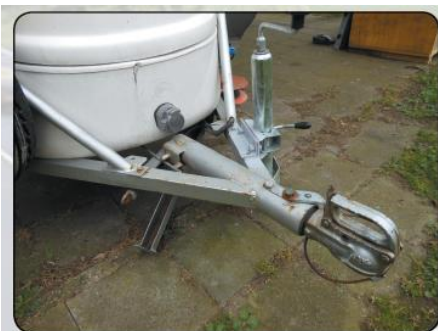
De nieuwe dissel

Het valt dus iedereen in het bezit van dit type SMV aan te raden om de dissel te controleren op de aanwezigheid van de houten propfen. Gewoon een bout verwijderen en met een priem voelen of er wat in de buis zit. Als dit het geval blijkt, dan is verdere controle van de stevigheid van de kokerbalken een logische zaak. Voor de zekerheid kan er dan zo'n kabeltje gemaakt worden. Zie Wikipedia Non-destructive testing en Google voor een bedrijf dat dit kan uitvoeren.
