## Babbels 2013-3 Renovatie SMV6 – deel 1

## Babbels 2013-2 Renovatie SMV6 – deel 2

#### **Babbels 2014-2 Renovatie SMV6 – deel 3**

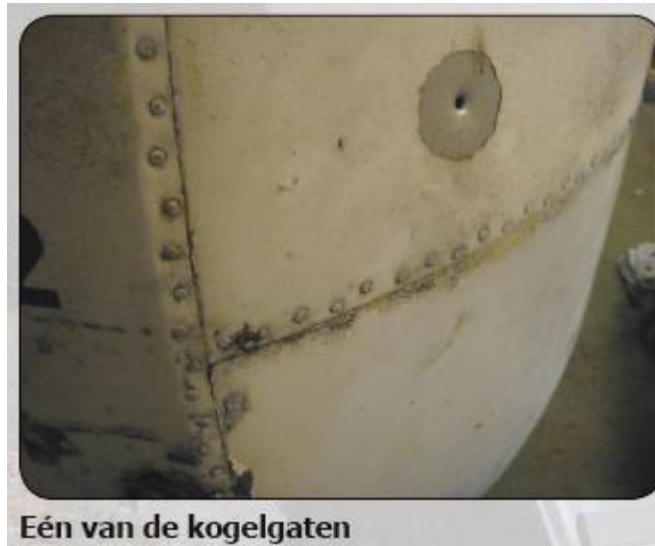
Eén van de kogelgaten

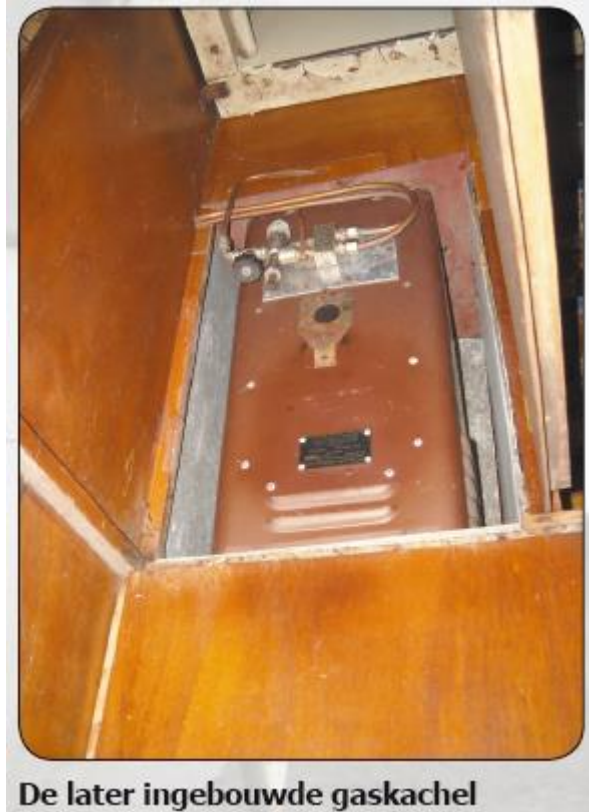
De later ingebouwde gaskachel

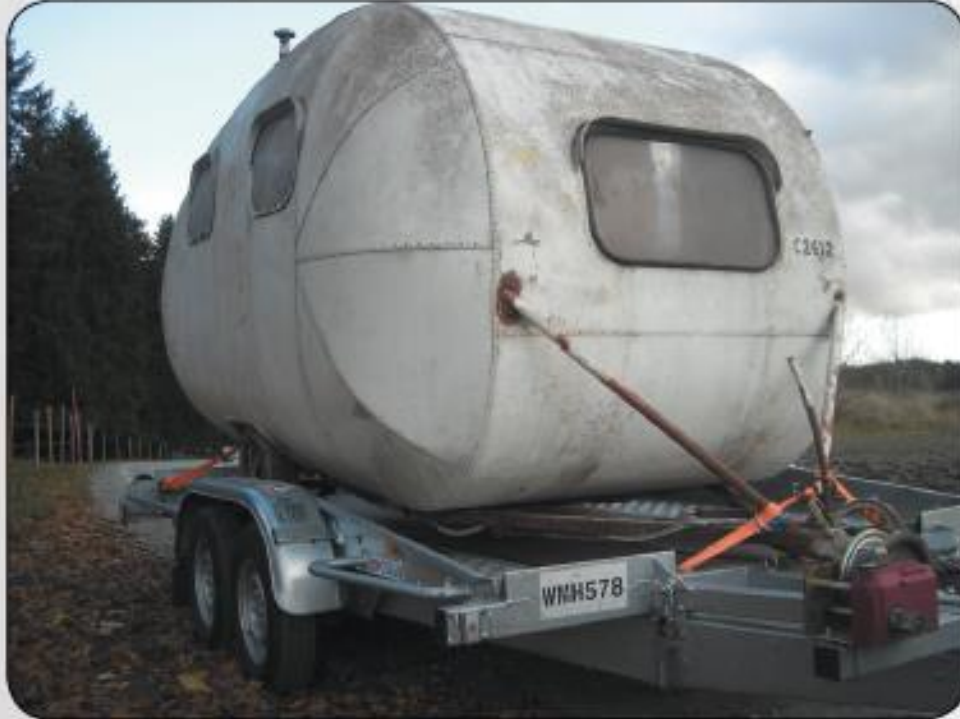
**Op het eerste oog strak, maar...**

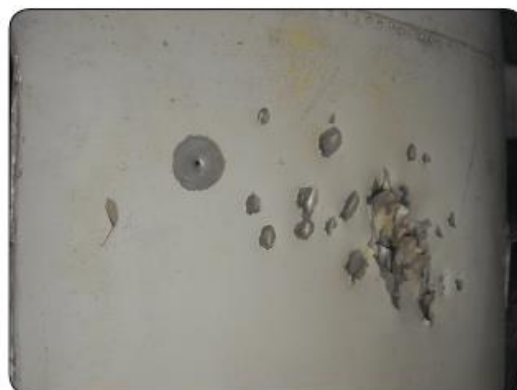
• Kogelgaten

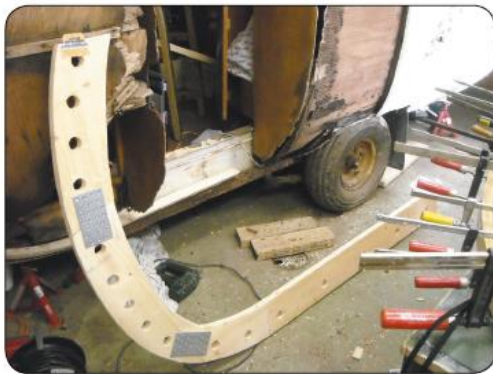
• Eén van de mallen voor de contoursant

De SMV 6 en 8 zijn van alle ooit gemaakt modellen het rondst van vorm. Geen enkel gedeelte van welke spant ook heeft een recht stuk, behoudens de delen die op het chassis gemonteerd zijn. Om de contourvorm van de SMV vast te leggen maakten we een stelling, waarop we twee platen plywood bevestigden. Hiermee werd het mogelijk om de exacte contouren op het plywood over te brengen. Deze vorm moesten we eerst corrigeren, toen uitzagen en vervolgens projecteren op balken van 30 x 150 centimeter. Daarmee verkregen we uiteindelijk de vier mallen voor de contourspanen: twee delen voor de voorkant en twee voor de achterkant. Ook de vorm van de hoogtespanen (allemaal met verschillende lengten) en de spanen die de 'taartpunten' vormen hebben we goed mogelijk op plywood overgenomen, om daarvan vervolgens eveneens mallen te maken.

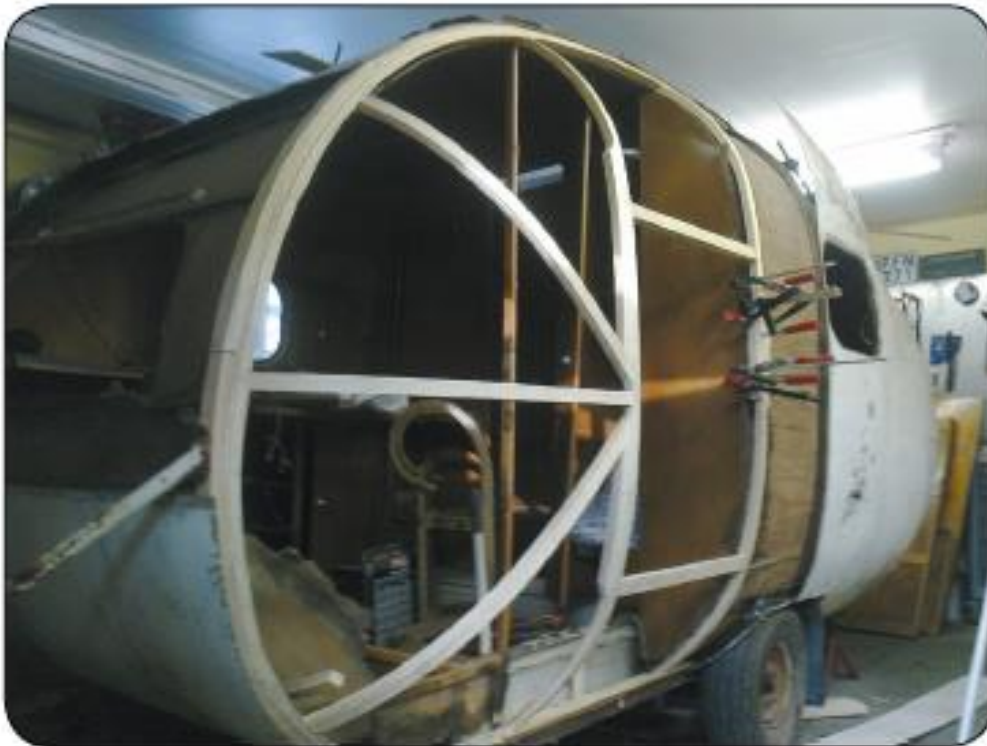
### **● Het geheel begint weer vorm te krijgen**

Alle hoogtespanten verschillen onderling in lengte. Dat houdt dus in dat elk spant in twee delen moet worden geplaatst. Op voorhand hadden we ze al 'op de mal' gemarkeerd. Juist op die plek werden ze doorgezaagd en maten we per spant de boven- en onderzijde in. Zodra de rondingen boven en onder goed waren, was het alleen nog noodzakelijk de zaak op de juiste wijze in te korten en te verlijmen. De voorzijde van de zijwand is inmiddels zover gereed dat we de binnenbeplating kunnen aanbrengen. We weten alleen nog niet welk materiaal we daarvoor gaan gebruiken. Eerst maar eens op zoek naar ouderwetse en juiste spoorschroeven om de binnenbeplating vast te zetten. Eén ding is zeker: er komt géén schroef in met een kruiskop, want die bestonden toen nog niet!
