Babbels 2015-1 Renovatie SMV12

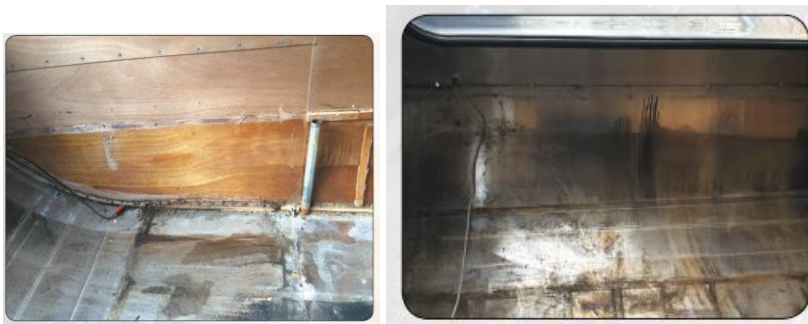
Onze SMV 12, was duidelijk aan een grondige opknappbeurt toe want na ruim vijf jaar als ons kampeermiddel te hebben gediend, begonnen diverse donkere plekken, die de lekkages verraden, verontrustende vormen aan te nemen.

Natuurlijk wisten we bij aanschaf al dat deze SMV12 niet helemaal zonder kleerscheuren de tand des tijds had doorstaan. Onder andere omdat de 160 kruiskopschroeven in de dakspanten getuigden van een niet helemaal originele staat en eerdere lekkages, maar daar was de prijs ook naar en van binnen was er weinig van te zien, tenminste de eerste jaren. Daarnaast begonnen de beide handgrepen aan de achterzijde steeds meer beweging te vertonen en konden we deze voor het doel waarvoor ze aangebracht zijn, namelijk het met de hand verplaatsen van de caravan, niet meer gebruiken. Ergo, conclusie, tijd voor actie om deze verder originele SMV12 aan te pakken om voor het nageslacht te bewaren.

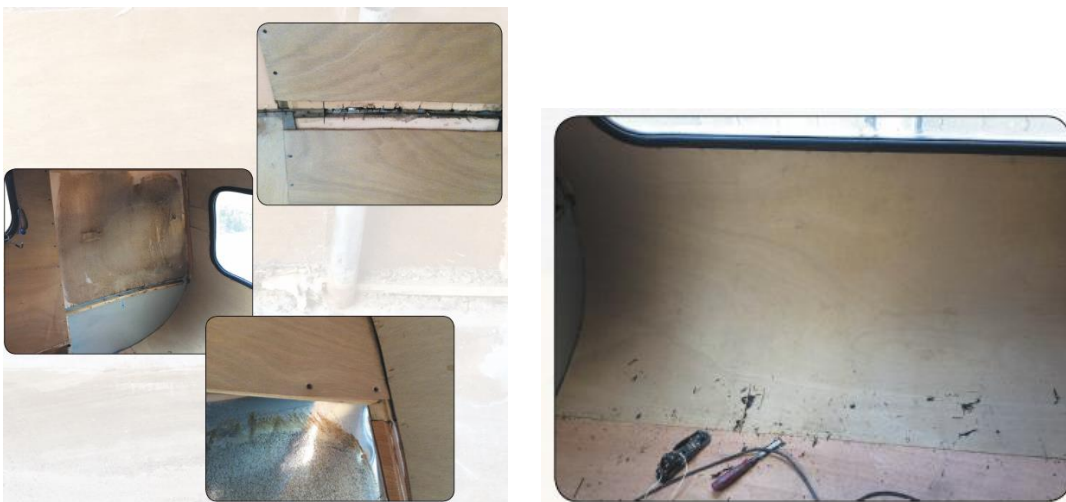
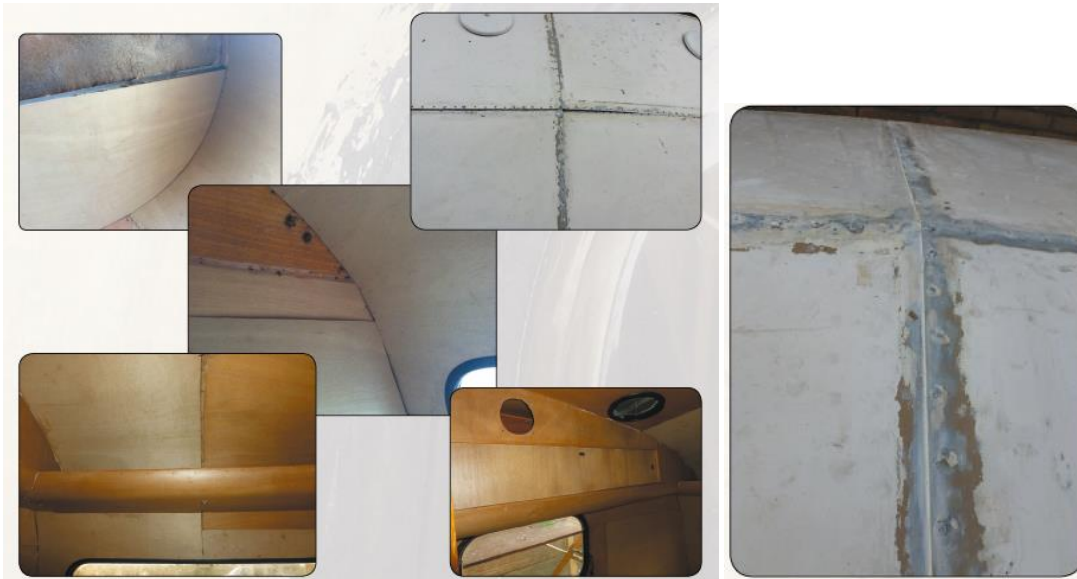
Na overleg met een familielid die goed met hout bekend is en zeer handig met een hamer kan omgaan, hebben we de knoop doorgehakt om de restauratie aan te vangen. Na het verwijderen van de beide banken en de vensterbank konden we de schade aan de vloer en de spanten opnemen. Zoals bij bijna elke restauratie valt dit altijd tegen, of nooit mee, wat op hetzelfde neerkomt. De vloer en de ronde vloerplaat helemaal achterin waren aan vervanging toe, maar ook de beide achteronder spanten en het balkje onder het achterraam, waar ook de beide handgrepen aan bevestigd zitten, waren aan vervanging toe. Om dit alles mogelijk te maken is ook het achterraam eruit geweest. Het verwijderen van het raam met raamrubber is vrij gemakkelijk, maar het terugplaatsen na de op maat aangebrachte nieuwe panelen is andere koek. En dan bedoel ik: dit zo te doen dat geen enkele zuidwesterstorm met striemende regen hier vat op krijgt, en dat er dan ook geen enkele druppel water naar binnen kan komen. De automaterialenspecialzaak met professionele ramenkit in het assortiment biedt dan uitkomst.

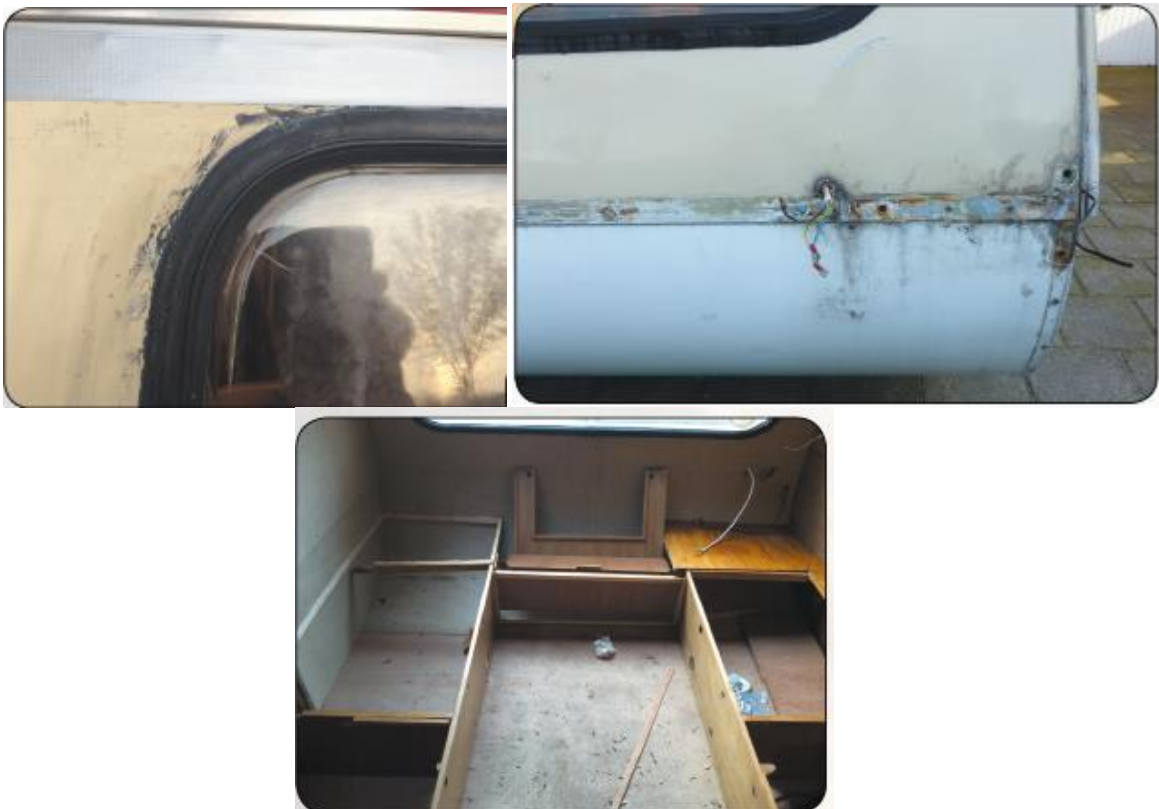
Een ander probleempje was het dak dat duidelijk oudere lekkages vertoonde en nogal amateuristisch was gerepareerd. Het dak moest daarom volledig open gemaakt worden. Daarvoor hebben we eerst de 160 foute kruiskopschroeven verwijderd, daarna alle oude kitresten verwijderd en een deel van het dakspant, wat verrot was, vernieuwd en erin gelijmd. Daarna zijn de dakplaten stuk voor stuk opnieuw en royaal met kit gemonteerd en met nieuwe originele spijkers vastgezet. Plaat voor plaat, want het zijn er in het midden van het dak vier stuks overlappend. Het spijkeren moest telkens van binnenuit ondersteund worden anders veert het te veel. Al met al was dit een dag werk met z'n tweeën. En daarna een dag herstellen, want een halve dag op het dak kruipen gaat je niet in je koude kleren zitten. Het resultaat is gelukkig naar volledige tevredenheid en dat geeft zo veel voldoening dat de strammigheid snel vergeten is. De kit moet netjes afgestreaken worden zolang het nog zacht is. Het is blijvend flexibele kit die wel overschilderbaar is.
