Babbels 2015-2 Renovatie SMV 14LS

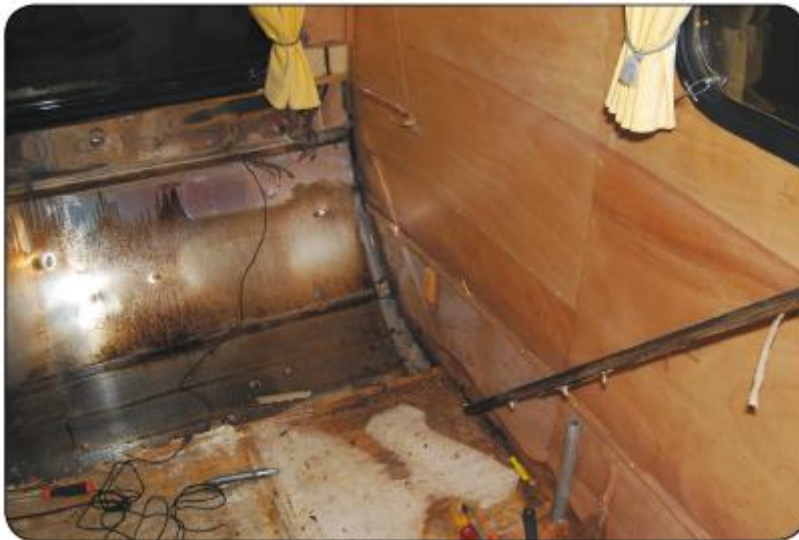
De eerste sporen van de vochtschade zichtbaar

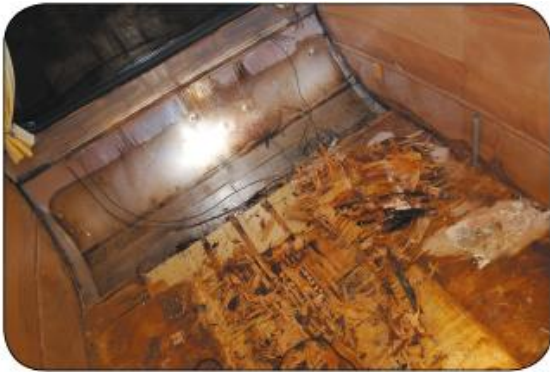
Het water loopt duidelijk naar het midden, waar de vloer het meest vergaan bleek

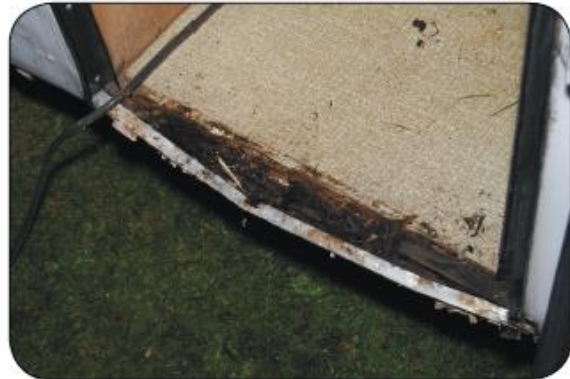
Bijna altijd prijs bij een SMV: een vermolmd instapdorpel

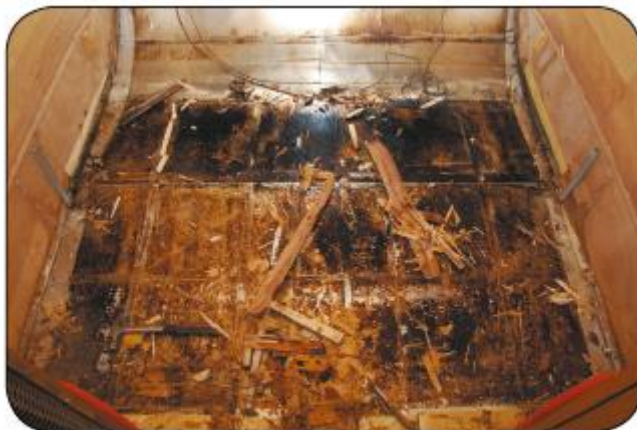
Zwarte aanslag op het aluminium door de combinatie van hout en vocht

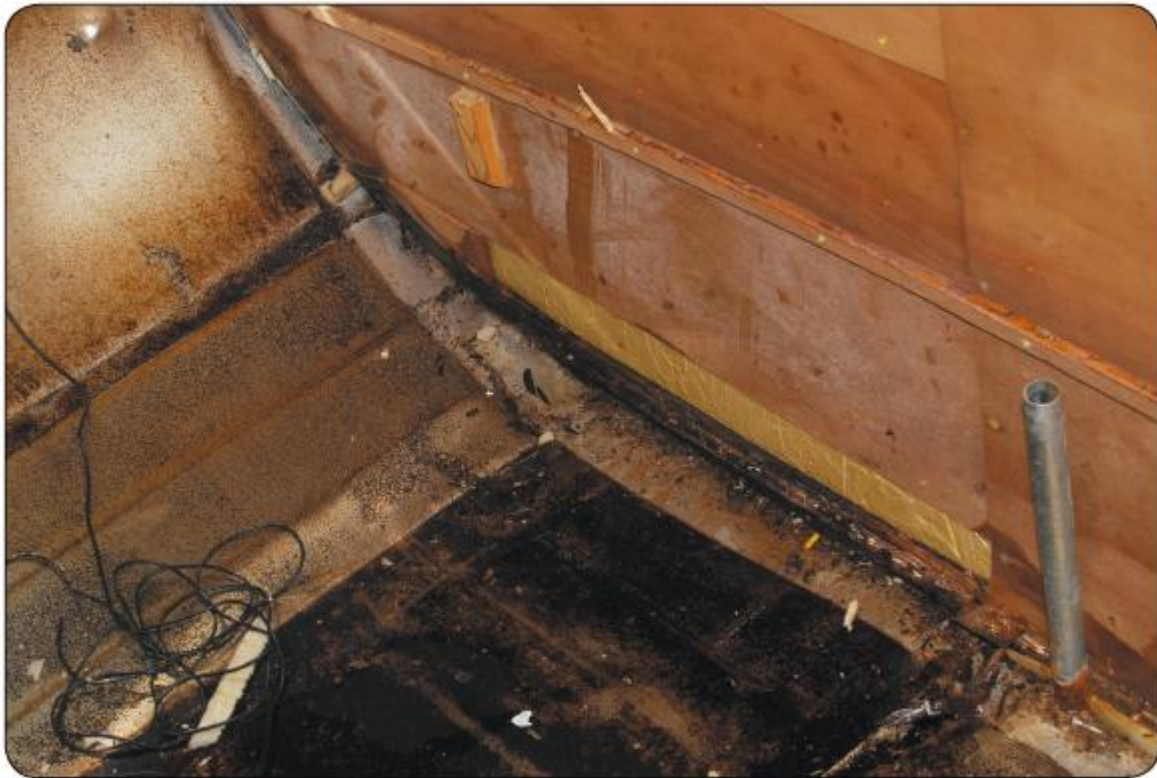
**Onzichtbaar stukje van de zijwand links achterin
weggesneden voor vervanging van de spant**

Zo maakten we samen meters, heel voortvarend, terwijl de SMV het ons toch niet cadeau gaf. Het bleek af en toe flink martelen om bepaalde delen zonder schade te demonteren, want de mate waarin het fabriekspersoneel destijds de lijmpot hanteerde getuigt van fetisjisme. Op schroeven, spijkers en nietjes mocht je nooit zomaar blind vertrouwen, nee, je zekerde alles af met een laagje plak. Ik kon er niet eens gefrustreerd door raken. Een diep respect voor het kwaliteitsstreven van toen overvleugelde dat gevoel namelijk. Het maakte me alleen maar trotser zo'n topproduct te mogen bezitten. Terwijl ik voor in de caravan met een klauwhammer, een beitel, een legertje schroevendraaiers en een reuzehandige multitoel (een smal, haaks, elektrisch zaagje) in de weer was, klonk van achteren het geluid dat het met de spanten meeviel. Er moesten wel wat stukjes van vervangen worden, maar dat ging prima zonder de halve zijwanden te hoeven verwijderen.

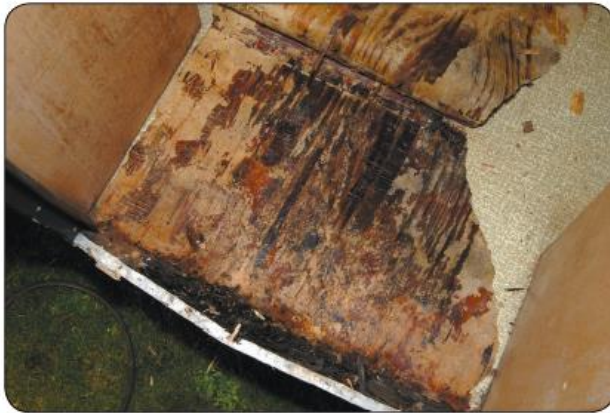
Op de meeste plekken was de bodem helemaal doorweekt

mee doen. Zoals ik bij voorbaat al verwachtte ging het inderdaad uitdraaien op de montage van een volledig nieuwe bodemplaat plus onderliggende latten, weliswaar met behoud van het oude isolatiemateriaal.

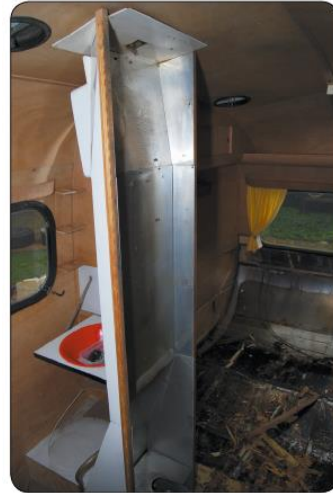
In feite fungeert het kachelhuis als deel van de badkamerwand

Het drong wel tot ons door dat de kachel dan gruwelijk in de weg zou zitten, dus die moest eruit. Dat de verbreiding van het vocht vast en zeker niet ophield onder de keuken leek ons meer dan aannemelijk, maar om die er nou helemaal uit te slopen... Nee, dat werd ons even te gortig. 'Ach,' redeneerde ik nuchter, 'daar loop je toch niet, dus wat geeft het als daar een stuk rotte vloer onder ligt? Zolang we alles maar goed laten drogen, hoeft dat verder geen consequenties voor later te hebben.' Ondertussen werd de hoofdoorzaak van het indringen van water duidelijk: het druppelde naar binnen bij de handgreep linksachter. Alle reden dus om die later grondig af te kitten. Vóór in de SMV leek alles redelijk in orde, op een klein stukje spant na, al wisten we nog niet helemaal zeker wat de balk onder het raam te zien geeft. Hij vertoonde geen sporen van narigheid, maar er moest toch een verklaring bestaan voor de speling op de trekstangen. Nou, inderdaad: ook foute boel...

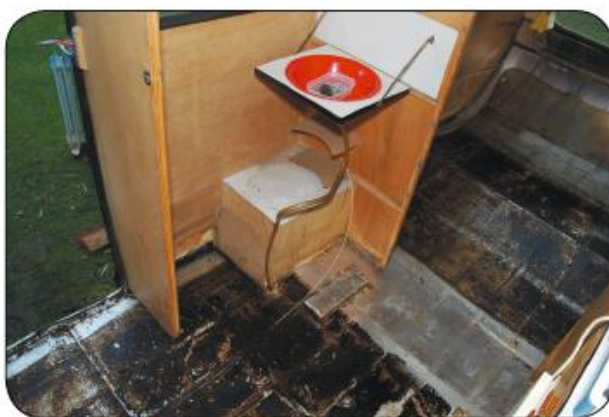
Met alles eruit kan de timmerman bij het vernieuwen van de vloer lekker doorwerken

Kilo's multiplex verdwenen er in de SMV, om hem van voor tot achter een nieuwe vloer te bezorgen, compleet met isolatie. Ook een deel van de spanten, de gebogen voor- en achterplaat en de frontbalk ontkwamen niet aan vervanging. Er was nu eindelijk weer 'vlees' om de trekstangen goed te verankeren. De timmerman monteerde de handgrepen met behulp van roestvrijstalen bouten op verse houten platen en kitte de zaak af, waarbij hij ook meteen met de spuit langs alle overige naden van de caravan trok, na alle oude resten te hebben verwijderd. Met inbegrip van de inwendige wederopbouw (kastjes, banken etcetera) kropen er maar liefst negentig uren in het aanpakken van de SMV, mijn eigen inspanningen niet eens meegerekend. Ach, wat zeur ik? Hij behoefde nu pas zijn eerste restauratie in 45 jaar! Dat vergroot ons respect voor dit kwaliteitsproduct alleen maar en sterkt ons in het voornemen om deze SMV nimmer de deur uit te doen. In theorie moet hij er tot 2050 weer tegen kunnen.

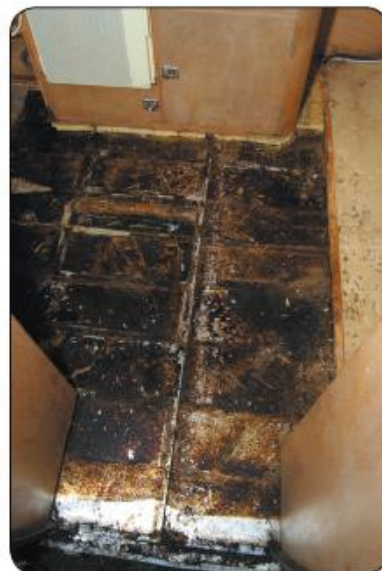
Met Kerst mocht de vloer opdrogen, geholpen door twee kacheltjes
