Babbels 2012-3 Renovatie SMV440 – deel 1

Babbels 2013-1 Renovatie SMV 440 – deel 2

Babbels 2013-2 Renovatie SMV440 – deel 3

Babbels 2013-3 Renovatie SMV440 – deel 4

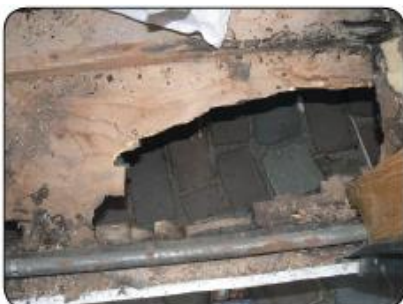
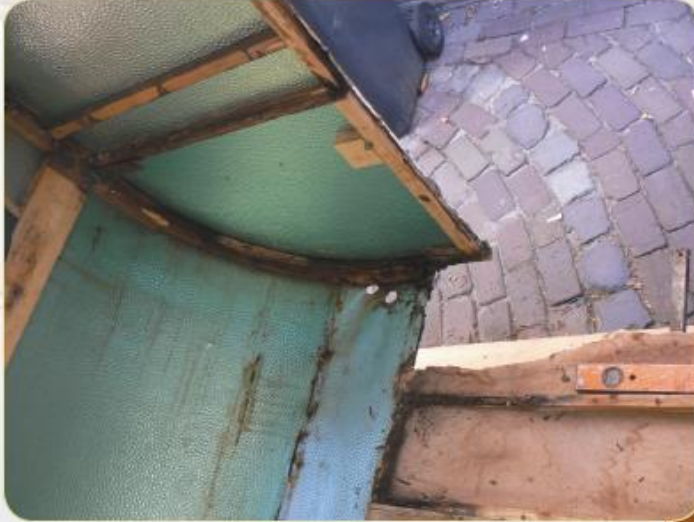
Het volgende karwei vormde het verwijderen van al het slechte. Dit heb ik eigenlijk tot nu toe gedaan. Om te beginnen ging het gehele interieur eruit en daarna de complete voorkant eraf. Er bleek toch wel heel veel rot.

Bovenstaande foto's laten de rondingen aan de voorkant zien, compleet verrot. Ook ontdekten we dat enkele staanders en liggers al eens vervangen waren, helaas door recht balkhout, daar waar rondingen horen te zitten. Hierdoor sloot de deur niet goed meer, waardoor er nog meer water naar binnen kon komen.

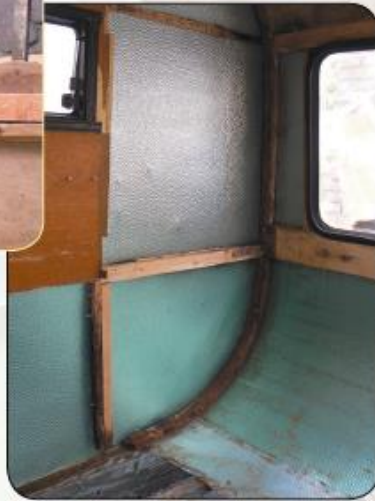
Deze foto toont een balk onder het voorraam, niet origineel en net iets te smal, waardoor de krammen voor de aluminium strip aan de buitenkant niet in het hout zaten, maar een potentieel lek veroorzaakten.

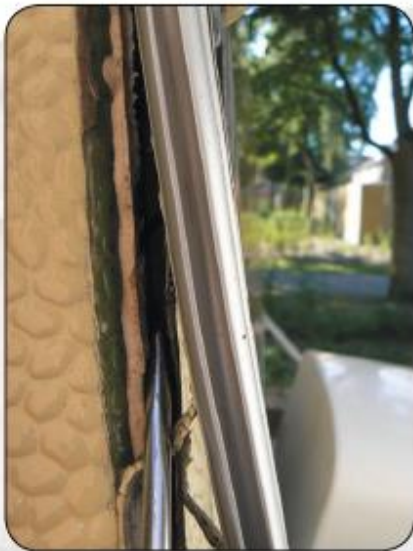
De kit tussen het plaatwerk deed overduidelijk zijn werk niet meer. Ook hierdoor kwam dus water naar binnen.

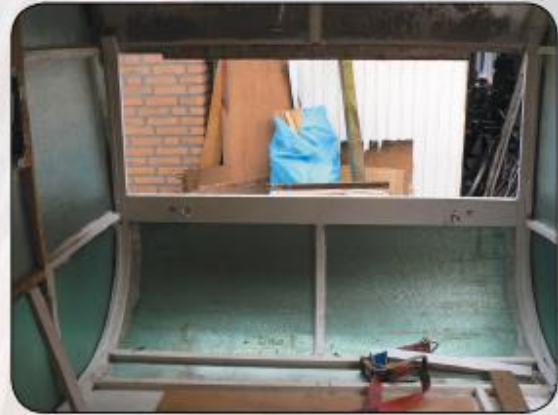
De nieuw gemaakte rondingen, liggers en staanders. Doordat de oude rondingen compleet verrot waren kon ik deze niet meer gebruiken als mal. Ik moest eerst van karton malen maken, voordat ik ze kon uitzagen. Ik heb meerdere lagen multiplex toegepast, in de grondverf gezet en daarna afgelakt.

Het nieuwe geraamte gemonteerd, maar doordat er zoveel verwijderd was, bleek de caravan uit model. Met behulp van diverse sjorbanden, krikken en steunbalken kreeg hij zijn vorm terug. Daarna nieuwe isolatie geplaatst en toen was de voorkant zover klaar.

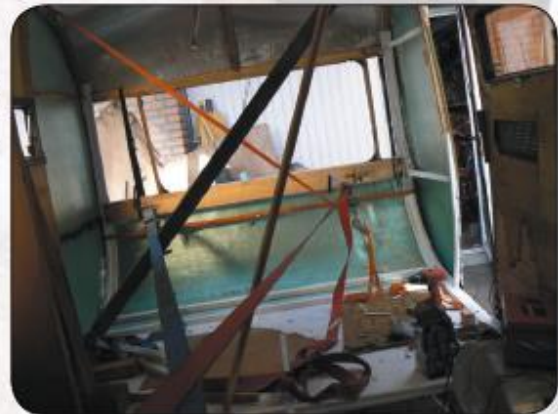
Nu via het midden door naar de achterkant, die nog rotter bleek dan de voorkant. Ik kon de rondingen er gewoon uitvegen met een borstel, zo verrot waren ze. Ook hier was de kit verdroogd, waardoor het water zo naar

binnen kon lopen. Tevens was de bodem al eens gerepareerd, met een stuk plaat erop in plaats van erin, wat eveneens water doorliet.

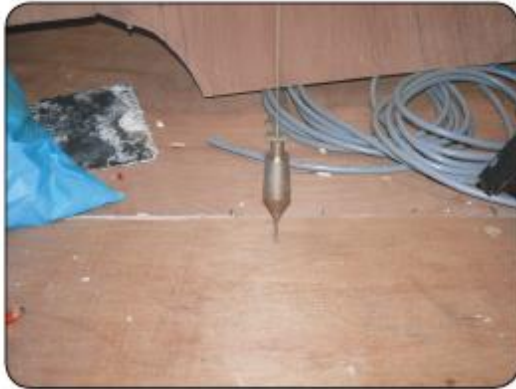
• Foto van een schietlood. Tussen het middenpunt van het dak en dat van de vloer zat vier centimeter verschil.

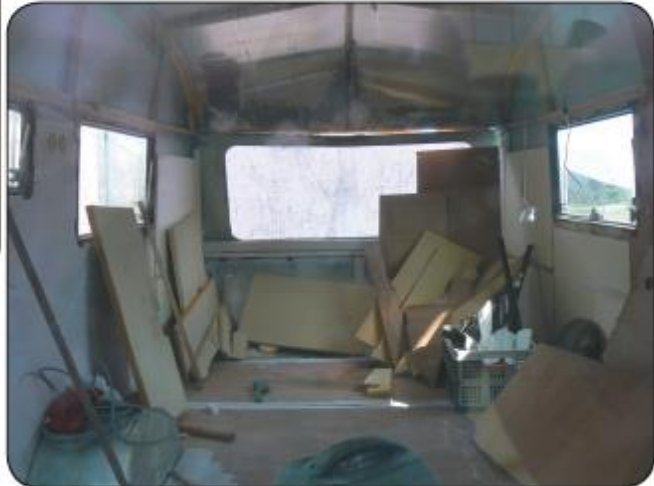
• De bovenkasten zijn verwijderd, evenals het plafond. Ook hier kwamen we weer rot hout tegen, met als oorzaak uitgedroogde kit.

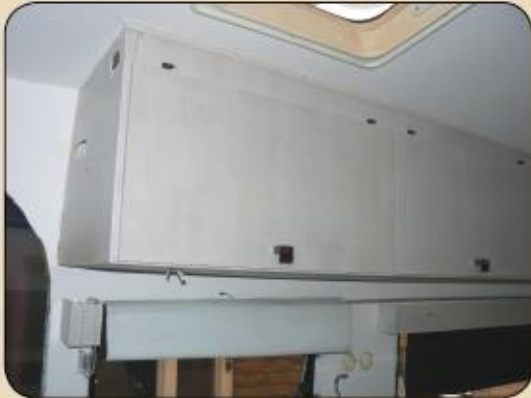
De bovenkasten hangen weer

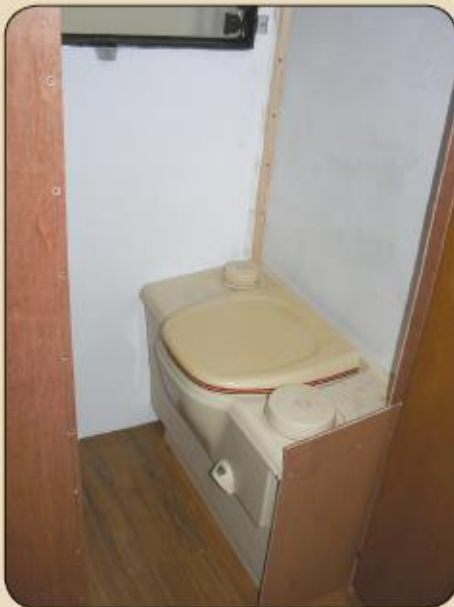
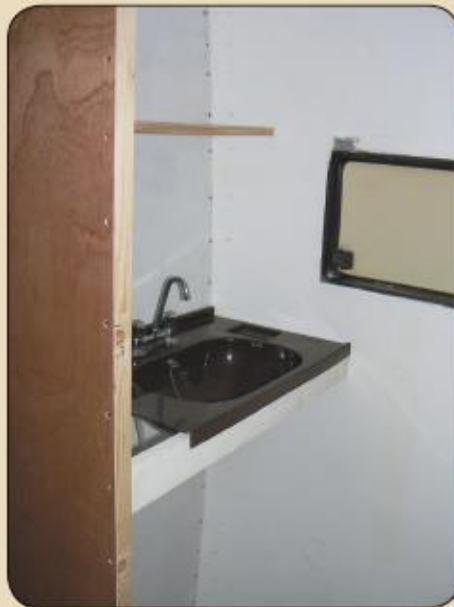
De wc en de wastafel zitten op hun plaats

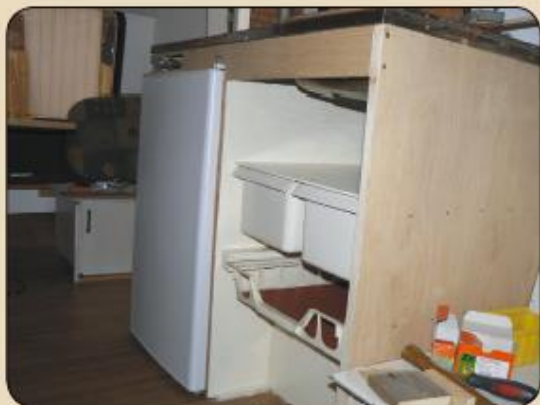
Een nieuwe koelkast gekocht en hieromheen een nieuwe keuken gemaakt

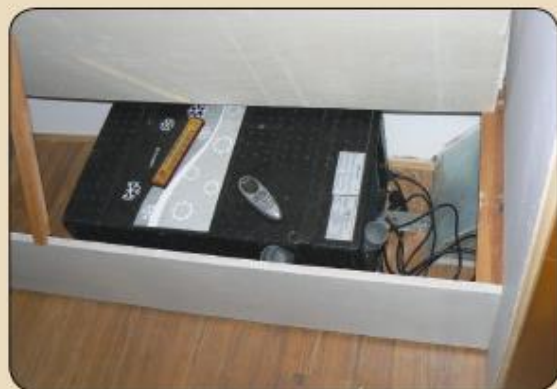
Onder de bank een airco gemonteerd

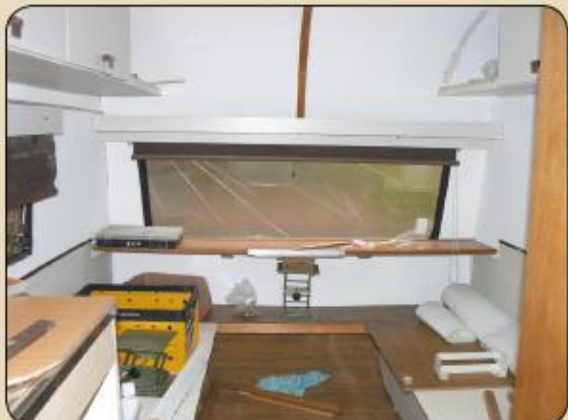
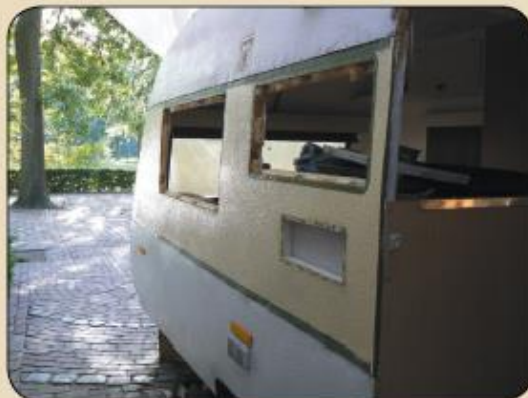
Aluminium strippen en alle oude kit van de buitenkant verwijderd en de gele beplating licht opgeschuurd, om deze alvast te kunnen verven

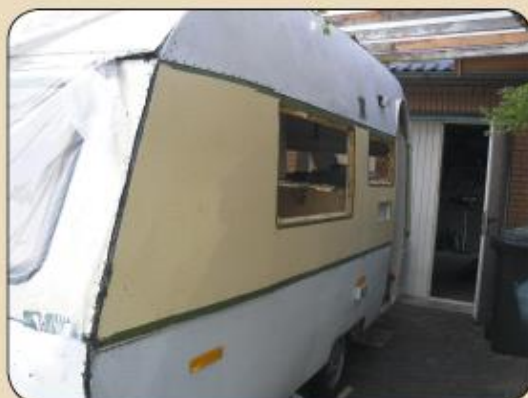
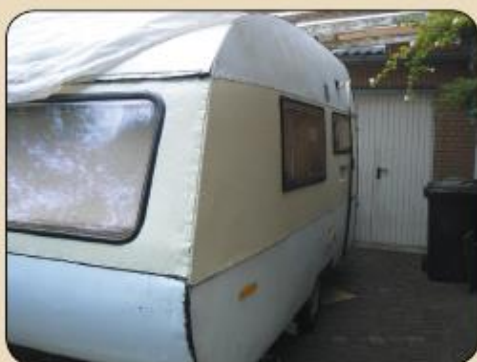
Geverfd, een tintje lichter
