Technische Babbels 'Bollen' op uw SMV-dak

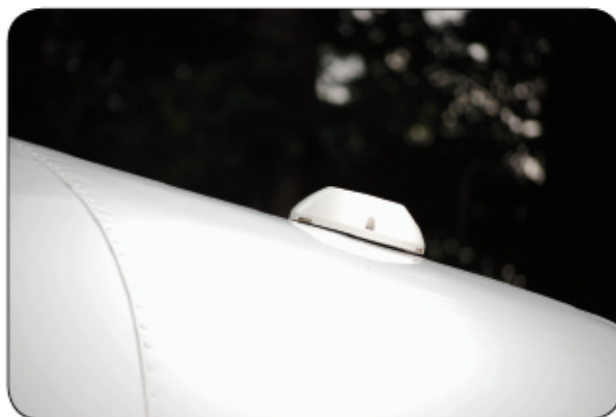
Door de uitgekiende constructie ontstaat er namelijk, bij een luchtstroom over het dak, een onderdruk ter plaatse van de ventilatiebol. Door dit vacuüm wordt de lucht door de bol uit de SMV gezogen (hiervan merkt u overigens weinig). De hoeveelheid lucht die uit de SMV gezogen wordt, is natuurlijk afhankelijk van de windsnelheid maar het systeem is al effectief bij een geringe windsterkte. Bij windstil weer is de werking dus niet gegarandeerd.

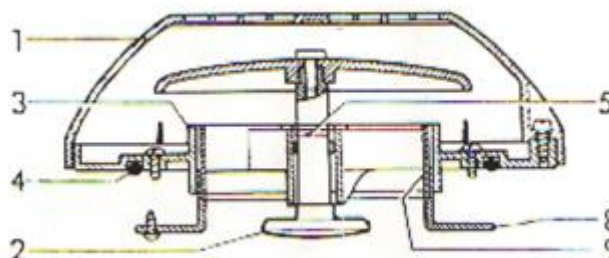
Bij de tekening:

1. Ventilatordeksel
2. Afsluitkap
3. Grondplaat
4. Rubberring
5. Borgring
8. Afwerking
9. Opvulring

In beginsel behoeft deze GY20, die al bijna 30 jaar door Electrolux wordt geleverd, geen onderhoud. Toch is het raadzaam om in een vrij uurtje de drie parkers van het deksel eens los te draaien en het deksel te verwijderen. Veelal treft u dan een stof- en zandnest aan. Ook kan, indien gewenst, de gehele unit worden verwijderd. Let dan wel op de scherpe aluminium randen van de dakplaat! Het weer terugplaatsen van de unit gaat in omgekeerde volgorde. Als de rubberen afdichtring goed geplaatst is en de bevestigingsparkers goed zijn aangedraaid, is lekkage naderhand uitgesloten. Wilt u toch extra kit onder de rubberen ring toepassen, dan kan dit maar wees spaarzaam.
