## **Babbels 2016-2 Renovatie SMV440 – deel 1**

### **Babbels 2017-2 Renovatie SMV 440 - deel 2**

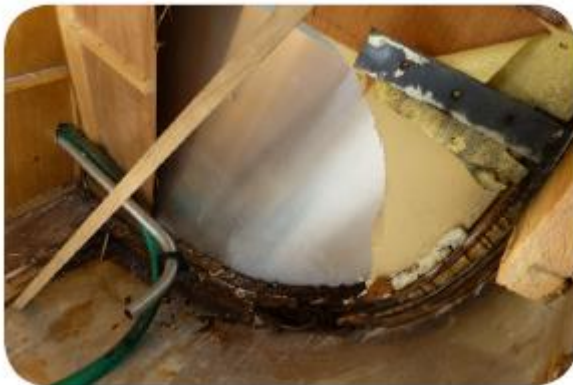
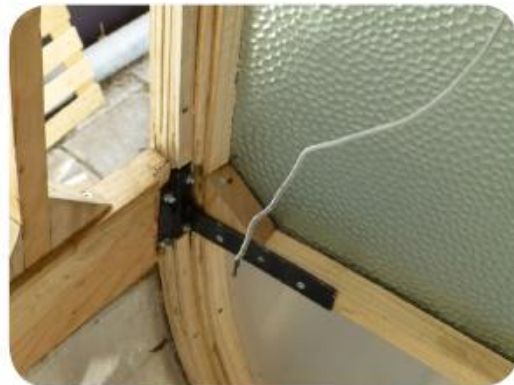
Ja, in 2012 begon er toch wat meer vocht binnen te dringen aan de voorzijde en er liep water in een bovenkastje, de vloer zakte door en de deur paste niet erg meer. Wat doe je dan? De keuze was of weg doen of echt goed aanpakken en gelijk opnieuw spuiten. Onze zoon was meteen voor het laatste met als reden: "We hebben er zo veel mee beleefd, die doe je nooit weg, dat is een verlies. Elk jaar worden we weer blij als de caravan van stal komt. Het is een familiestuk en ik wil hem later graag hebben." Tegen zoveel argumentatie en sentiment konden we niet op en dus wilden we hem aanpakken. Maar hoe organiseer je dat als het niet bij huis kan. Mijn Oerol-buurman op de camping op Terschelling vond het van begin af aan al een prachtige wagen. Hij was gepensioneerd en wilde er wel aan beginnen. Ik wist dat het een vakman was, maar wist samen met hem niet waar we aan begonnen. Gelukkig had hij een stalling in een kascomplex met een werkhoek met betonnen vloer. Daar kregen we toestemming om te gaan werken. Aan de voorzijde zat het meeste vocht en achter de bekleding was het best nat. Helaas, toen we het voorraam eruit haalden, bleek het hele front met raamkozijn, inclusief de gebogen spanten verrot tot voorbij de deur. Het rottingsproces was na de dorpelreparatie gewoon doorgegaan, want de kwaal was niet verholpen. Dat was de eerste tegenvaller. Het werk was veel omvangrijker dan gedacht. Alles dus eruit en helemaal opnieuw opbouwen.

Zaak is het dan om de vorm van de gebogen spanten in een mal te vangen. Bij het vernieuwen hebben we zo de oude vorm behouden en de spanten opgebouwd, verlijmd met stroken van 0,5 centimeter essenhout. Een klus van weken, maar het resultaat was verbluffend omdat in het spant gelijk de hoek gemaakt kon worden voor de binnenbetimmering van het front en de zijkant. Ook de ijzeren hoekversteving kreeg weer zijn plaats. Achteraf bedachten we, als de trekstangen en de horizontale balk er niet geweest waren, dan was de hele caravan gaan vervormen. Toch verbazend knap gemaakt, want we waren het jaar ervoor nog met 120 kilometer per uur over de autoroute naar het zuiden gereden zonder enige argwaan over de conditie van de SMV.

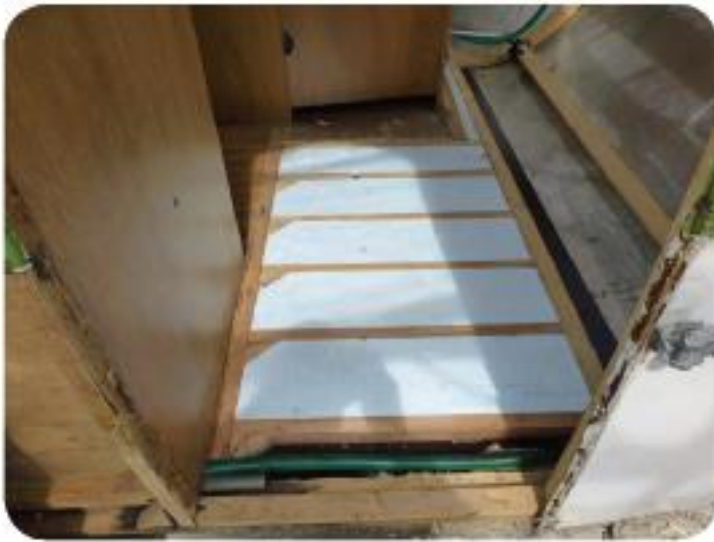
Bij de deur zat een zwakke plek in de vloer. Je stapt altijd op dezelfde plaats met een voet binnen en na verloop van tijd (hier na 36 jaar) gaat de veerkracht uit het plaatmateriaal. Bovendien was de deurdorpel verrot en had de vloer daar geen steun meer. We hebben het hele voorste deel vervangen inclusief een raamwerkconstructie van larixhout en opgevuld met hoogwaardig, blauw isolatieschuim. Het raamwerk is afgedicht met 6mm betonplex. Om de gehele vloer te verstevigen en goed uit te vlakken is over het loopgedeelte en in het toilet de vloer afgewerkt met een tweede laag van 4mm betonplex. Dit is een bewuste keuze om hierna over de vloer een elektrische verwarmingsmat (400x60cm) te leggen in een gelijkde, isolerende schuimfoamlaag van 3mm. Op deze manier drukken de draden van de vloerverwarming in de foamlaag en kan een nieuw vloerzeil er rechtstreeks op gelijkmd worden, zodat er een maximale warmteopbrengst wordt bereikt. Deze 300 watt vloervloerverwarming met klokthermostaat blijkt in de praktijk voldoende te zijn voor een aangename twintig graden Celsius binnen bij een buitentemperatuur van -4.

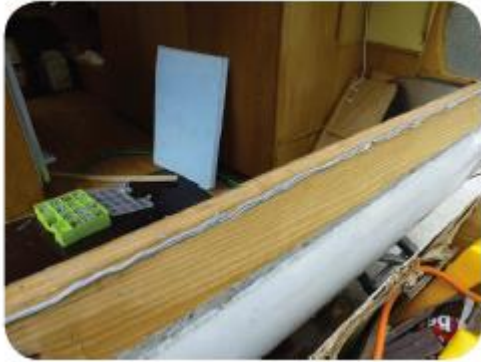
Tot slot nog het voor- en achterraam. Het rubber bleek nog goed. Wat een kwaliteit! Alleen de afdichtingskit was vergaan. Tussen het nieuwe raamwerk en de plaat hebben we extra kit gedaan. En het rubber hebben we schoongemaakt en daarna weer mooi en soepel met een kit- en lijmverwijderaar (sprayflacon). Hier hebben we veel aandacht aan besteed omdat met name uit het voorraam de meeste vochtproblemen afkomstig waren. Bij het inzetten van de ramen na het spuitwerk was het nodig om nieuwe pezen te gebruiken. De spuitserij heeft de ramen geplaatst met hun speciale gereedschap en afdichtingskit. Dit vonden ze een stukje service.
