Babbels 2017-1 Renovatie SMV12 – deel 1

Babbels 2017-2 Renovatie SMV 12 – deel 2

Babbels 2017-3 Renovatie SMV 12 – deel 3

2018-1 Renovatie SMV 12 – deel 4

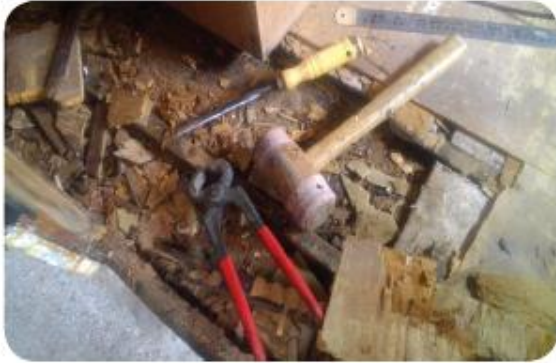
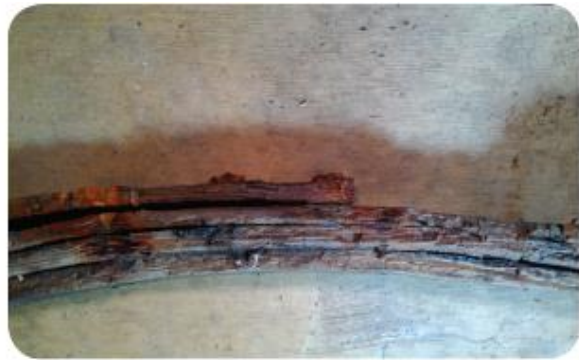
We beginnen maar aan de achterkant, achter de as. Eerst de tafel en een bank demonteren of heet het toch slopen? Vanuit de fabriek heeft men namelijk nogal wat lijm verwerkt en daardoor is niet alles even perfect uit elkaar te halen. Er breekt weleens wat af. Maar gelukkig, de rotte vloer geeft mee. Die komt er in stukjes wel gemakkelijk uit. De tussenliggende isolatie is ook weer vrij eenvoudig te verwijderen. Nu het afzagen van rotte vloer-, spant- en latdelen, totdat het hout weer hard wordt. Ik laat wat goed is graag zitten en met spalkjes en lijm kun je weer aanhechten bij de bestaande nog goede spanten, latten en vloer.

Nu de houten vloer er toch gedeeltelijk uit ligt, niet vergeten om gaten in de aluminium bodem te boren. Dan kan het toekomstig binnendringende water er namelijk in het vervolg ook weer uit. Ook al is de SMV straks weer waterdicht, water verzamelen is een vast gegeven in een SMV. Thee zetten, met natte kleding naar binnen lopen, koken en ook slapen produceert veel vocht en uiteindelijk verzamelt zich dat op het laagste punt. Op de bodem! Gaten boren dus. Ik wil niet dat de nieuwe latten straks ook weer in het water liggen.

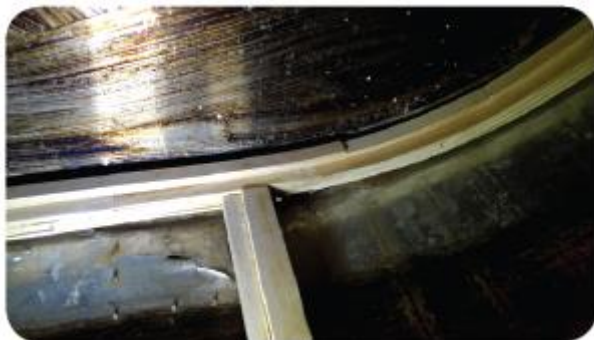
Nieuwe spanten bouw ik op met dunne stroken vurenhout. Niet al te dik, anders breekt het bij het buigen. Watervaste lijm ertussen, lijmklemmen erop en zo vorm ik nieuwe gebogen spanten. In de fabriek werden latten gestoomd. Daar worden ze buigzaam van. Nat maken en warm föhnen schijnt ook te gaan. Essenhout is ook nog een optie. Dat is buigzamer dan vurenhout. Voor de vloerlatten gebruik ik vuren hout, er zijn bundels in de juiste maat te koop bij de bekende bouwmarkten. Ze zijn alleen wat breder dan de originele latten. Snij ik later de isolatie wel wat kleiner, die past dan natuurlijk niet meer. Na het maken van nieuwe bodemlatten, kan de isolatie weer terug worden gelegd. Ik had ze niet zo netjes opgeborgen, zodoende werd het toch nog een heel gepuzzel. Nu nog de nieuwe multiplex vloer erop lijmen, schroeven of spijkeren. Net wat het gemakkelijkst is of hoe origineel u wenst te werk te gaan.

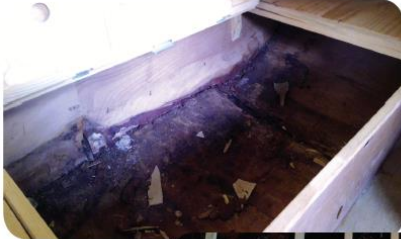
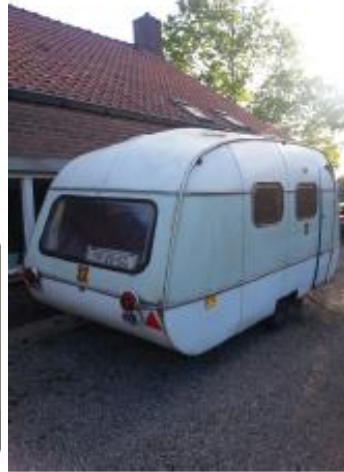
Met andere houtsoorten werken kan ook, maar denk aan het gewicht. Een eiken planken vloer is nogal wat zwaarder dan de originele vloer. Een verstevigingslatje in hardhout, dat kan natuurlijk wel. De vloer achter de achteras is inmiddels klaar. Gaten zitten in de bodemplaat en de spanten achter zijn gerepareerd. Wordt vervolgd.

Nu de houten vloer er toch gedeeltelijk uit ligt, niet vergeten om gaten in de aluminium bodem te boren. Dan kan het toekomstig binnendringende water er namelijk in het vervolg ook weer uit. Ook al is de SMV straks weer waterdicht, water verzamelen is een vast gegeven in een SMV. Thee zetten, met natte kleding naar binnen lopen, koken en ook slapen produceert veel vocht en uiteindelijk verzamelt zich dat op het laagste punt. Op de bodem! Gaten boren dus. Ik wil niet dat de nieuwe latten straks ook weer in het water liggen.

Nieuwe spanten bouw ik op met dunne stroken vurenhout. Niet al te dik, anders breekt het bij het buigen. Watervaste lijm ertussen, lijmklemmen erop en zo vorm ik nieuwe gebogen spanten. In de fabriek werden latten gestoomd. Daar worden ze buigzaam van. Nat maken en warm föhnen schijnt ook te gaan. Essenhout is ook nog een optie. Dat is buigzamer dan vurenhout. Voor de vloerlatten gebruik ik vuren hout, er zijn bundels in de juiste maat te koop bij de bekende bouwmarkten. Ze zijn alleen wat breder dan de originele latten. Snij ik later de isolatie wel wat kleiner, die past dan natuurlijk niet meer. Na het maken van nieuwe bodemlatten, kan de isolatie weer terug worden gelegd. Ik had ze niet zo netjes opgeborgen, zodoende werd het toch nog een heel gepuzzel. Nu nog de nieuwe multiplex vloer erop lijmen, schroeven of spijkeren. Net wat het gemakkelijkst is of hoe origineel u wenst te werk te gaan.

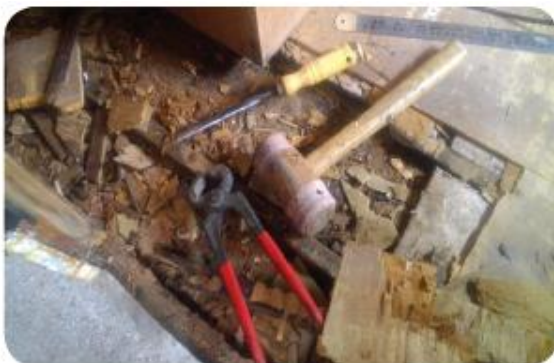
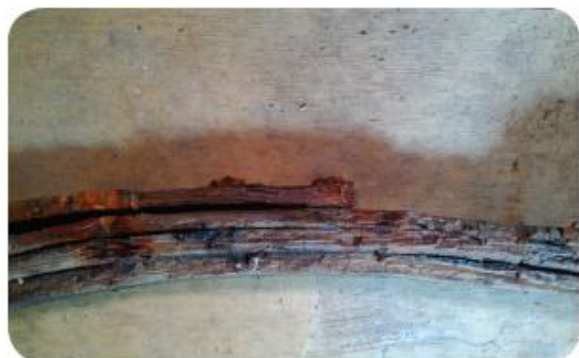
We beginnen maar aan de achterkant, achter de as. Eerst de tafel en een bank demonteren of heet het toch slopen? Vanuit de fabriek heeft men namelijk nogal wat lijm verwerkt en daardoor is niet alles even perfect uit elkaar te halen. Er breekt weleens wat af. Maar gelukkig, de rotte vloer geeft mee. Die komt er in stukjes wel gemakkelijk uit. De tussenliggende isolatie is ook weer vrij eenvoudig te verwijderen. Nu het afzagen van rotte vloer-, spant- en latdelen, totdat het hout weer hard wordt. Ik laat wat goed is graag zitten en met spalkjes en lijm kun je weer aanhechten bij de bestaande nog

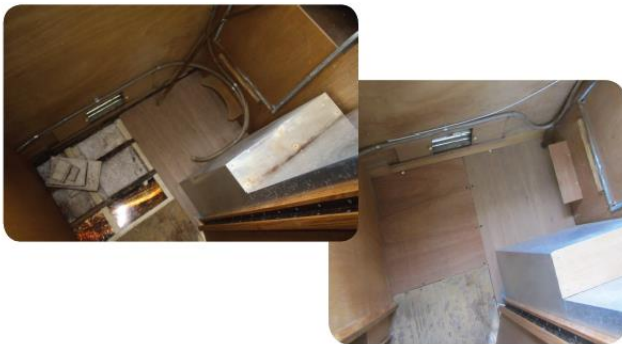
Ondertussen heb ik een kleine modificatie toegepast. Achter bij de handvatten, die gemonteerd zitten met drie bouten, heb ik aan de binnenkant, een multiplex versterkingsplaat gemaakt. Ik heb een ronding, die loopt als de ronding van de caravan, in de multiplexplaat gemaakt en de handvatten nu met de nieuwe, iets langere bouten ook door die plaat geschroefd. De krachten worden nu verdeeld over een groter oppervlak en niet meer op drie kleine plekken in de spanten. Er wordt daar behoorlijk gedrukt en getrokken aan de SMV. De achterkant zit weer in elkaar en ik kan beginnen met de voorkant.

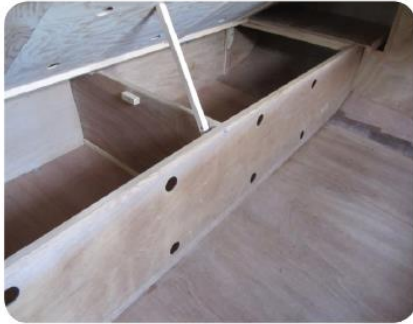
Wat verder nog lastig is, is gaten boren door de nieuwe vloer, voor beluchting van de petroleum kachel (niet vergeten!) en de afwatering in de toiletruimte. Het beste gaat dit vanaf de onderkant van de caravan. Over gaten boren gesproken, ook hier de aluminium bodemplaat voorzien van afwateringsgaatjes. Ongeveer 6 mm in doorsnede. De aluminium kachelbodemplaat kan ook weer worden bevestigd, de kachel heb ik tussendoor al opgeknapt. Eerst voorzichtig roest afschuren met een schuurmatje, daarna roestomzetten met RX5. Dat is een lijnolieproduct dat roest stopt. Je kan er ook overheen schilderen, maar als je van een

doorleefd kacheltje houdt zoals ik, kun je het ook zo laten. Ook het rooster erboven heb ik op dezelfde manier behandeld. RX5 kan ook gebruikt worden voor het chassis en ander ijzerwerk wat is gaan oxideren, maar er zijn meer anti-roest producten in de handel. De volgende keer ga ik verder met de deur.

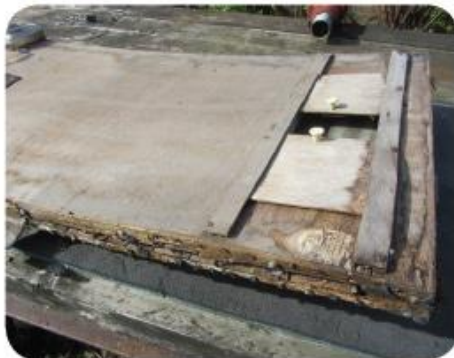
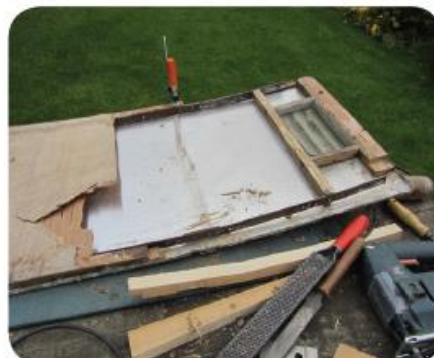
Wat heeft dat met mijn SMV te maken zullen jullie denken, nu het zit zo. De deur van mijn opknop SMV 12 klemde een beetje aan de onderkant. Door een gescheurd deurrubber was het hout opgezwollen en de deur paste niet meer perfect in de sponning. Door toch de deur te blijven gebruiken en hem met een beetje geweld dicht en open te doen, buigt de deur steeds een beetje tijdens het openen en sluiten. En net zoals het ontbreekbare kammetje, zal de deur uiteindelijk een keer breken. Zo is dat bij mijn SMV ook gegaan. De onderste helft was los van de bovenste.

Je moet de deur dan dus repareren. Dat is niet gemakkelijk, maar wel te doen. De deur til je eenvoudig uit de scharnieren en dan begint het voorzichtig verwijderen van het (in mijn geval gescheurde) deurrubber, het slot en de houten binnenplaat. En zo ziet hij er vanbinnen uit, dacht ik bij mezelf. Op de foto's is te zien dat er in de deur links en rechts, stalen kromme strippen zitten, die de deurkromming vast moeten houden. Deze ondersteunen de houten deurspanten. Als dit alleen van hout zou zijn, denk ik dat de deurkromming, door verschil in luchtvochtigheid te veel werkt. Hout is daar nogal gevoelig voor. Het staal van een van de strippen was aan de onderkant zo'n vijf centimeter verdwenen. Weggeroest dus.

De metalen kromme strip in de deur wordt ook gebruikt om de deurscharnieren in te bevestigen. Bij onze SMV-deur was het onderste scharnier los. Er was een bout afgebroken en de andere zat vastgeroest in de metalen strip. Beiden dan maar uitboren en nieuw draad tappen. Het staal heb ik opgeschuurd, daarna behandeld tegen verder roesten met Owatrol olie, een lijnolie product dat zowel hout als metaal conserveert. De onderste rotte gebroken deurspanten zijn vervangen en ook de binnenplaten beluchtungsklepjes onder in de deur zijn vernieuwd. Het is van belang, dat je tijdens de werkzaamheden aan de deurspanten en scharnieren, je regelmatig even gaat passen in de deursponning. Het gaat eerst wel een paar keer verkeerd, maar daarna steeds beter. Proberen, meten en verbeteren.
