Electrische remmen

Dit is een artikel vooral voor liefhebbers van techniek. Eerst een globale uitleg over hoe de LE-1 en LE-90 werken. En dan goed nieuws: we hebben weer een reserve-onderdeel beschikbaar voor een defecte LE-1 of LE-90. Veel van onze mooie SMV's hebben een elektrisch remsysteem.

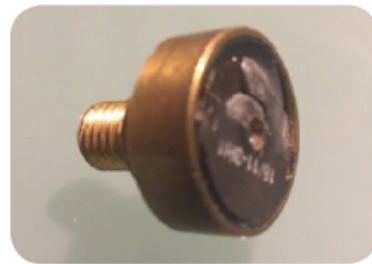
Maar... het komt soms ook voor dat de zogenaamde 'tamper' kapot is. Eigenlijk mag je dan best blij zijn want dit is nog te herstellen. Hiernaast een foto van een kapotte tamper. Hij is ongeveer twee centimeter groot in doorsnee.

Een belangrijk onderdeel van de tamper is een ferrietkern die in het messing huis is ingegoten. Deze ferrietkern breekt soms. Een klein scheurtje is al voldoende om hem niet meer te laten werken. Hoe dit komt is lastig te zeggen. Mogelijk ouderdom, een noodstop waardoor deze de LE-1 raakt of beschadiging bij demontage van de LE-1?

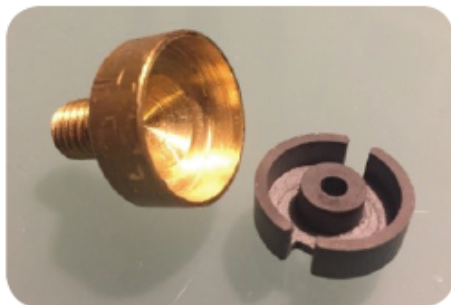
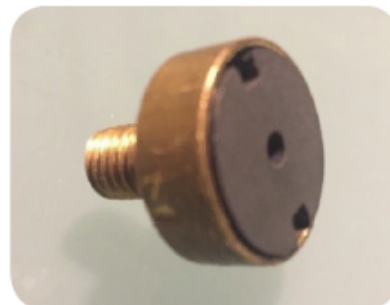
Om niet afhankelijk te zijn van dit soort geluk ben ik op zoek gegaan naar het type ferrietkern dat in de tamper is ingegoten. Met behulp van een lang nummer dat ik vond op de ferrietkern, heb ik uiteindelijk via vele omwegen het juiste type gevonden. In China vond ik een leverancier die ook in kleine aantallen dit onderdeel leverde. En nog met betaalbare verzendkosten ook. Uiteraard heb ik er toen een aantal besteld. Hieronder twee foto's, de 'gestripte' tamper en daarna met de nieuwe ferrietkern erin gemonteerd.
