2019-3 Opstart renovatie SMV10C

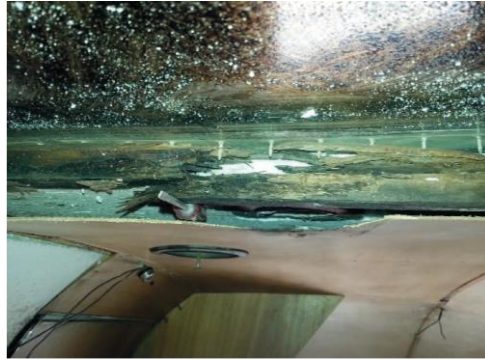
Enkele dagen later heb ik de caravan opgehaald en zo gestald dat ik er thuis aan kon werken. Aan de buitenkant was al te zien dat het dak niet stevig meer was. De spijkertjes zaten aardig los. Dit is geen goed teken. Bij de ingang en bij de keuken voelde de vloer ook niet al te stevig aan. Na het zeil verwijderd te hebben bleek al snel dat de vloer bestond uit twee lagen spaanplaat met in de hoeken wat porschuim. Dit kon nooit origineel zijn. Ik kwam al snel tot de conclusie dat een nieuw vloertje niet onverstandig zou zijn. Het eitje werd gepeld; de kastjes eruit en de banken eruit. De caravan werd steeds leger. Ondertussen werd ik ook nieuwsgierig naar de toestand van het dak. Maar hoe kom je erbij? Daarvoor moet toch eerst de binnenbeplating los. Wat ik toen zag was eigenlijk al te verwachten.

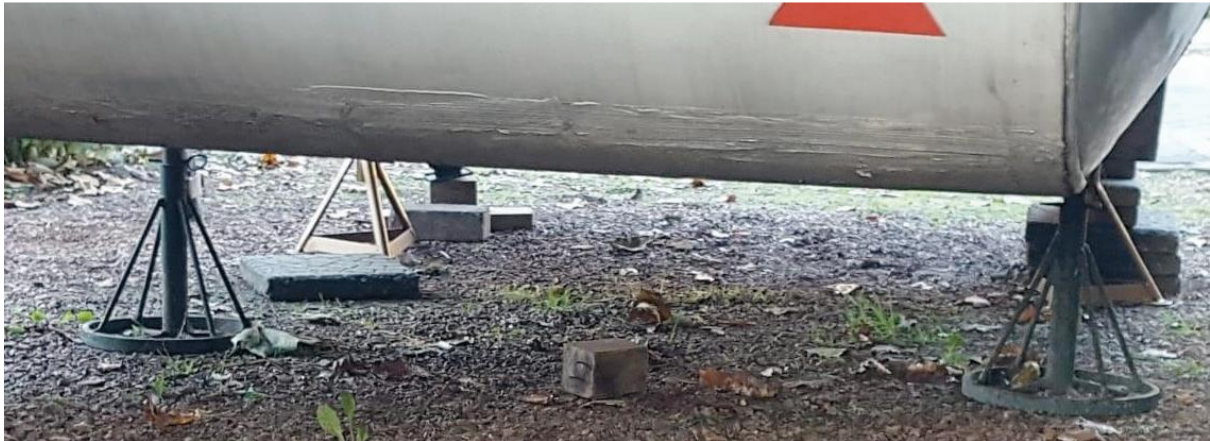
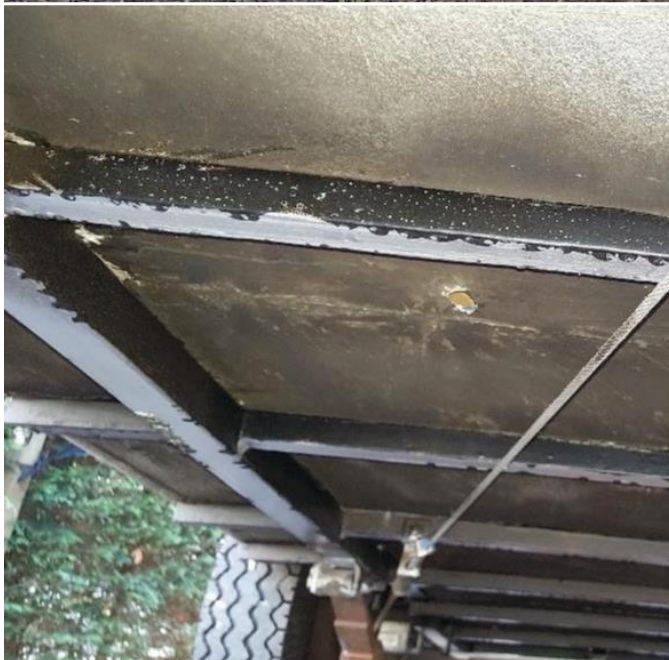
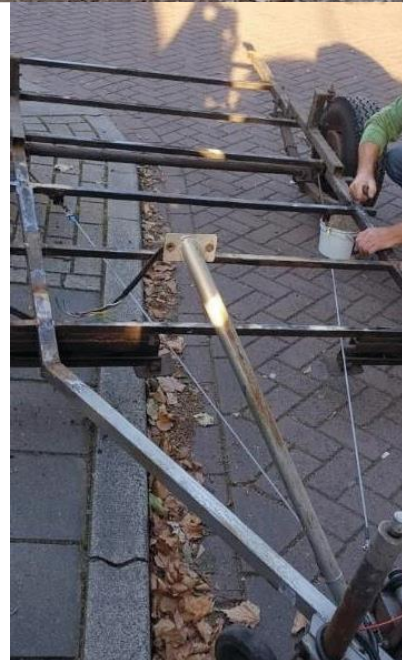
De dakspanten waren in enorm slechte staat en heb ik meteen vervangen. Toen ben ik maar eens gaan kijken hoe de staat van het chassis was. De uiteinden van de kokerprofielen waren in slechte staat. Hoe gaan we dit oplossen? Ik heb toen besloten het complete chassis te verwijderen van de caravan. Alle korte dwarsprofielen heb ik vernieuwd en ook één lang dwarsprofiel. Hierna alles ontroest en twee maal in de ijzerprimer gezet. Daarna nog een keer behandeld met velglak. Toen de bovenzijde met Bitac. Nu alles was behandeld kon het chassis weer onder de caravan met verse bouten. Nu het chassis weer stevig is kunnen we verder met de vloer.
