Babbels 2020-1 Renovatie van SMV 10 bouwjaar 1963

Babbels 2020-2 Renovatie van SMV 10 bouwjaar 1963

Babbels 2020-3 Renovatie van SMV 10 bouwjaar 1963

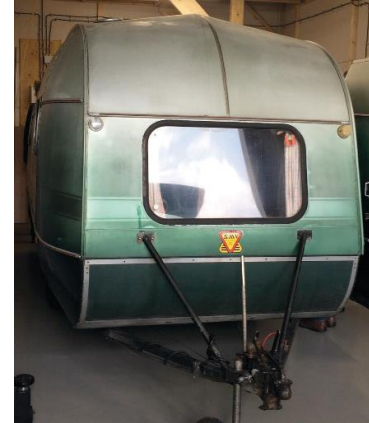
Tijdens het najaarstreffen in Almere kwamen wij in contact met leden die hun SMV 10 wilden verkopen. Omdat we een project wilden hebben, was dit een mooie kans. Meerdere techneuten bekeken de SMV en gaven aan dat dit geen topper was. Eigenlijk was er een aantal personen dat aangaf dat het een wrak was. Altijd positief denkend hadden we niet het gevoel dat het een wrak zou zijn. Maar na een aantal weken van voorzichtig de boel uit elkaar halen kunnen we zeggen dat zij echt wel gelijk hebben gehad.

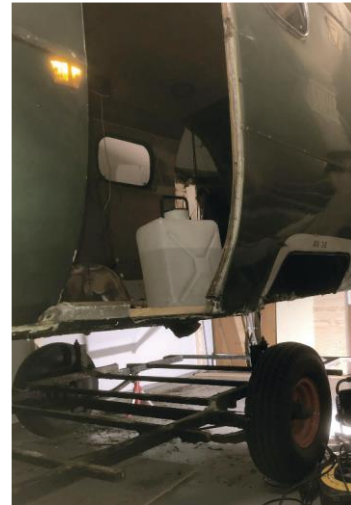
Het restauratieverhaal van een DSF lid heeft mijn ogen geopend. In een Babbels in 2019 stonden foto's van het caravanchassis zonder bovenbouw. Toen ik dat zag besloot ik hetzelfde te doen; alleen had ik onvoldoende ruimte. Wie niet sterk is moet slim zijn en zo beëindigde 'Fiona vliëgend aan het bordes'.

Duidelijk was dat het frame op sommige plaatsen gelast moest worden. Ja stoer maar ik heb nog nooit gelast. Dus eerst maar eens op zoek naar een lasapparaat. Mijn collega's adviseerden een Mig apparaat te kopen. Omdat het lasapparaat er niet meteen was, keek ik eerst wat er allemaal nog meer aan zo'n frame zit. Ach ja natuurlijk remmen, die willen misschien ook wat aandacht. Al snel was ik aan het sleutelen en kwam de remtrommel los. Nu heb ik niet veel verstand van remmen maar alles was zwart. De remschoenen zaten helemaal onder de rommel, smeer en bagger en waren zelfs niet meer zichtbaar. Het resultaat van een avond baggeren en poetsen was weer wat kleur en zichtbare remschoenen. Als alles zo vervuild is dan moet ook alles 'open'. Zo ook de schokbrekers en de oplooprem. Alle schokbrekers bleken eigenlijk stalen stokjes in een buisje. Kortom weer een nieuwe uitdaging om passende schokbrekers te kopen.
