## Babbels 2012-2 Renovatie Alde 2910 in een SMV440

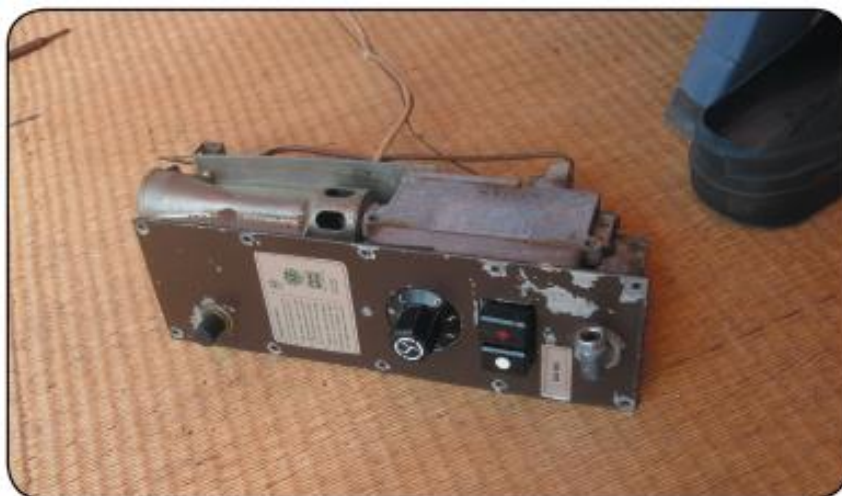
In mijn optimisme van het moment denk ik: 'dat laat ik gewoon even repareren.' Die Fransen hebben tenslotte de Concorde gebouwd en laten al jaren een TGV rijden; vaklui genoeg, dus. Ik haal de kachel compleet uit de caravan en maak de bekleding los door de popnageltjes te doorboren met een boortje van 3 mm. Nu begrijp ik voor het eerst waar de naam Lange Jan vandaan komt, maar - belangrijker nog - ook hoe het systeem in elkaar zit en werkt. Aan de bovenzijde van de branderruimte ontdek ik dat de binnenzijde van de pijp nat is en dat er geen reparatie mogelijk blijkt. Alleen een kabouter met lasapparatuur zou de lekkageplek kunnen vinden en herstellen. Wanneer ik de pomp met elektromotor aan de bovenzijde uitneem, worden de problemen in hun volle omvang duidelijk. Ik zie veel troep; het rasterwerk rond het pompje is compleet verstopt. De vlotter met de daarvan losgeraakte peilstaaf zit vast om de roestvrijstalen buis. Mijn pogingen de afgelopen jaren om het systeem bij te vullen waren kansloos, omdat ik eigenlijk niet kon zien wat ik deed. Dit terwijl de peilstaaf gewoon loszat. De aanvoerleiding aan de onderzijde blijkt voor driekwart verstopt. Kortom, de ketel is aan het einde van zijn Latijn.

Vervolgens besluit ik naar Nederland te bellen. U raadt het al, het wordt de DSF kachel specialist. Hij blijkt een splinternieuwe roestvrijstalen ketel te hebben, waarbij ik alleen de pomp, de brander en het Mica- raampje hoeft te monteren. Gelukkig kan ik mijn SMV 440 uit 1980 weer voorzien van de vertrouwde verwarming. Het 1000 Watt-ventilatorkacheltje met thermostaat dat we voor € 17,00 hebben aangeschaft begint ons aardig te vervelen door de herrie. Gezien de vervuiling van de kachel verwacht ik ten aanzien van het leidingensysteem in de caravan ook niet veel goeds. De eerste aanwijzing daarvoor kreeg ik al eerder, bij het demonteren van de ketel, toen ik het aftapkraantje opendraaide. Er kwam zwart water uit. Ik spoel de leidingen buiten de kachel om door. Daartoe sluit ik twee dikke waterleidingslangen met klemmen aan op de buizen die aan kachel zitten. Eén ervan verbind ik met de waterkraan, de andere komt uit in een emmer. Niet te veel druk; je weet tenslotte maar nooit waar zwakke plekken zitten en je wilt niet dat je caravan aan de binnenkant blank komt te staan. Na het openzetten van de kraan raakt de emmer gevuld met zwarte drab. Na vier emmers vullen komt er schoon water uit het systeem. Kortom, de leidingen zijn mooi doorgespoeld. Een wonder trouwens dat we vorig jaar de kachel nog konden gebruiken, zonder dat we er erg in hadden in welk een slechte conditie het geheel verkeerde. Veel valt er aan het verwarmingssysteem niet meer te doen. Ik laat het water in de leidingen zitten, verbindt de kacheluiteinden met elkaar en zet de kachel los van de rest weer op zijn plek terug. Deze vakantiebesteding in Frankrijk zit er voorlopig op.

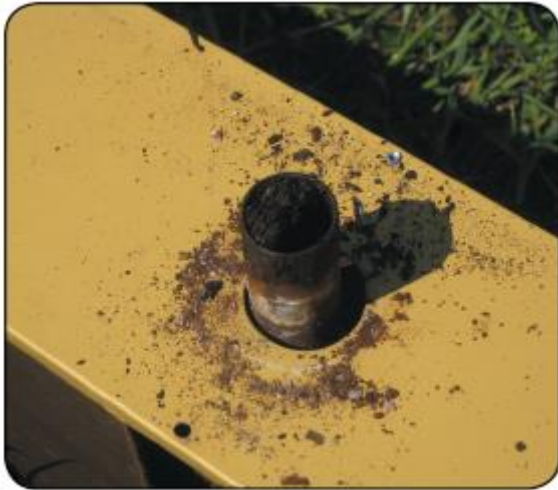
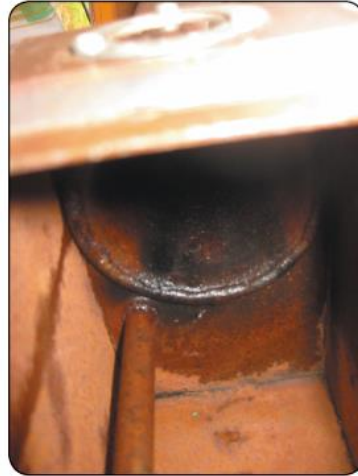
Thuisgekomen kan ik beginnen met de montage van de ketel. Allereerst breng ik de bekleding van de kachel weer aan en zet deze vast met de aangeschafte popnageltang. Ik plaats het pompje met de elektromotor. In een leeg systeem blijft de peilstaaf nog net in het gaatje zitten; daarover heeft men nagedacht. Dan breng ik de branderunit op zijn plek aan door het thermokoppel in de buis te schuiven, maar ik zet hem nog niet vast. Aan de ketel maak ik de bochtstukken vast, waaraan later de aan- en afvoerleiding komen te zitten. Eigenwijs als ik ben doe ik dat met slangklemmen in plaats van met de aanwezige klembeugels, omdat ik daarvoor geen goede tang bezit. Nadat ik de kachel in het gat in de vloer heb laten zakken, kunnen de aan- en afvoerbuizen worden aangesloten. Volgende stap is het plaatsen van de tussenbuis van de schoorsteen, door hem eerst omhoog te schuiven en dan te laten zakken. Ik moet hem overigens met 20 mm inkorten, omdat de pijp op de kachel wat langer blijkt. Als de kachel daarna met de tussenbuis rechtop is gezet kan ik deze op de vloer bevestigen en hem vullen met het glycol/watermengsel. Er blijkt iets meer dan zes liter in het systeem te gaan. Tussentijds controleer ik de zaak even op lekkage. De peilstaaf blijkt keurig te stijgen als het systeem bijna vol zit. Nu even het pompje laten draaien. Het borrelt en het klokt in de kachel en zo wordt het leidingensysteem keurig ontluicht. Logischerwijs zakt het vloeistofniveau een beetje.

Tot dit moment heeft de branderunit steeds los in de kachel gezeten. Als je deze meteen bevestigt, krijg je problemen met de gasaansluiting. Het is daar allemaal zo krap en je wilt voorkomen dat je de schroefdraad van de aansluiting op de kachel vernielt. Nadat het monteren van de gasleiding gaat de gaskraan voor het eerst weer open. Het is erg belangrijk dat het geheel meteen te controleren op lekkage. Daarvoor zit in de disselbak een prima gaslekdetectiebuisje van Primus. Als dit in orde blijkt, zet je de branderunit vast met de tien parkers. Daarna controleer je voor de zekerheid alles nog een keer op lekkage, want als je gas ruikt, kan het te laat zijn voor jou en je caravan. Inmiddels leven we al wel weer een flink aantal uurtjes later. Het fonteintje mag nu aan de bekleding van de kachel worden vastgemaakt. Ik doe dit met behulp van parkerschroefjes en een hoeklijnstripje. Eindelijk kan ik de kachel aanzetten en het vormt een kwestie van geduld tot er gas bij de branderunit komt. Vonkje maken, startknop even vasthouden en daarna loslaten. Wat je hoopt, dat gebeurt dan ook nog. Hij doet het! Ik wil de DSF kachel-specialist bedanken voor zijn adviezen en het feit dat ik een kachel bij hem kon kopen.
